Til: Beiarn kommune

Fra: Norconsult AS

Dato/Rev: 2015-11-04

**Skisseprosjekt for nye vegløsninger på deler av Fv.812 og Fv. 813**  
**Bilag 2: Ingeniørgeologisk vurdering av påhugg og traseer****INNLEDNING**

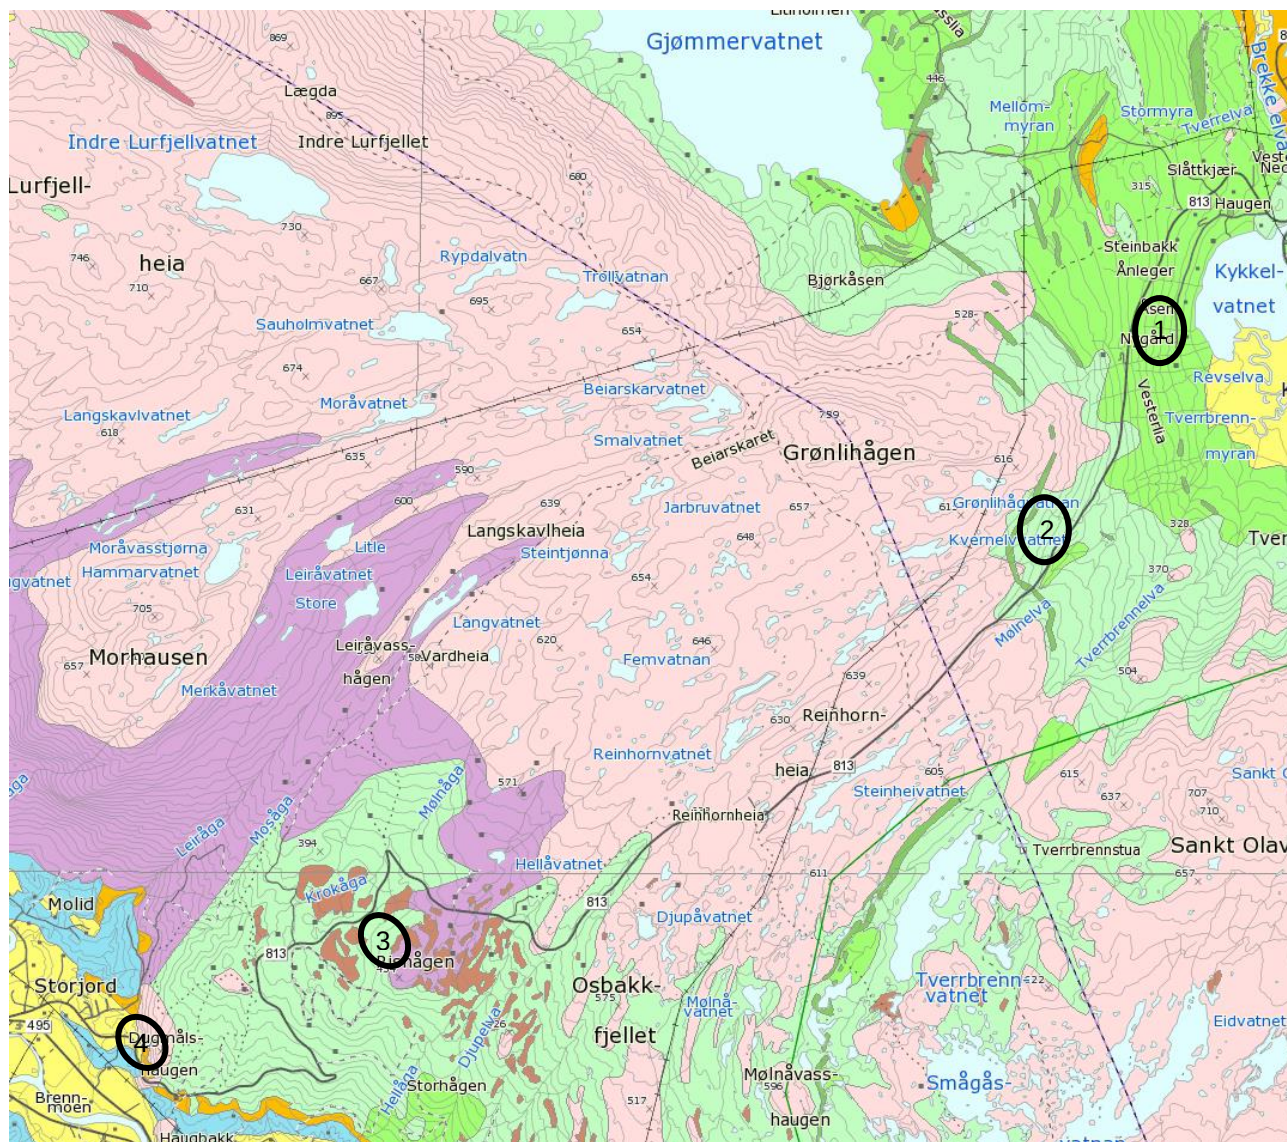
Figur 2: Løsmassekart over område 1 mellom Kykkelvvatnet og Storjordan (Fv. 813). Aktuelle påhuggsområder er markert og nummerert i kartet og nummerering henviser til gitt beskrivelse.

| Område | Løsmasseforhold | Bergart | Skredfare | Plassering |
|---|---|---|---|---|
| 1 | Løsmassekart: Morenemateriale med stedvis stor mektighet. Det er ikke observert bergblotninger ved påhuggsområdet under befaringen. Det er registrert berg i skjæring langs fv. 813. Mektigheten til løsmassene kan være avtagende oppover mot fylkesvegen. Grunnundersøkelse nødvendig for å kunne si noe om gjennomførbarhet. | Glimmer-skifer og kalkspat-marmor | Terrenget er slakt og ikke typisk skredterreng. | Terrenget er likt langs hele vestsiden av Kykkelvatnet. En må på oversiden/vestsiden av fv. 813 for å finne sikre bergblotninger. Her treffes berg med en gang. |
| 2 | Løsmassekart: Tynt morenedekke. Under befaring ble det registrert en bergblotning ved påhuggsområdet. Dette kan tyde på at løsmassedekket er skrint, men det kan forekomme lokale varisjoner. Rett nordøst for påhuggsområdet er det en bratt bergskrent, se Figur 3 i Vedlegg 1. | Glimmer-skifer | Terrenget er slakt og ikke typisk skredterreng. | Det kan være mer fordelaktig å legge et påhugg i den bratte bergskrenten for å sikre tilstrekkelig bergoverdekning ved påhugget. Da vil en også trekke seg noe mer unna Kvernelva før en krysser under denne. |
| 3 | Løsmassekart: Tynt morenedekke. Det ble ikke registrert bergblotninger ved påhuggsområdet. Men rett nordvest for området går fv. 813 i bergskjæring. Dette kan tyde på at løsmassedekket er skrint, men det kan forekomme lokale variasjoner i mektighet. | Granitt og kalkspat-marmor | Terrenget er slakt og ikke typisk skredterreng. | Terrenget er likt i hele dette området. Grunnundersøkelser er nødvendig for å kunne si noe om gjennomførbarhet. |
| 4 | Løsmassekart: Breelavsetning, elve- og bekkeavsetning og bart fjell. Under befaringen ble det registrert bergblotninger helt ned til svingen hvor påhugget er planlagt. Nord for påhugget er det breelavsetninger som det drives jordbruk på. Langs toppkant av eksisterende bergskjæring, sør for påhuggsområdet, ble det observert lag med sand. I forsenkninger i terrenget langs skjæringen er det registrert større mektighet med breelavsetning. | Kalkspat-marmor | Det er ikke observert tegn til skredaktivitet under befaringen. Men her bør skredfaren vurderes mer i detalj i neste planfase grunnet bratt sideterreng over påhugget. | Påhugget bør ikke trekkes lengre mot nord enn der det er plassert per i dag, da det her forventes større mektighet av løsmasser. Mot sør er det sikre registreringer av berg. |

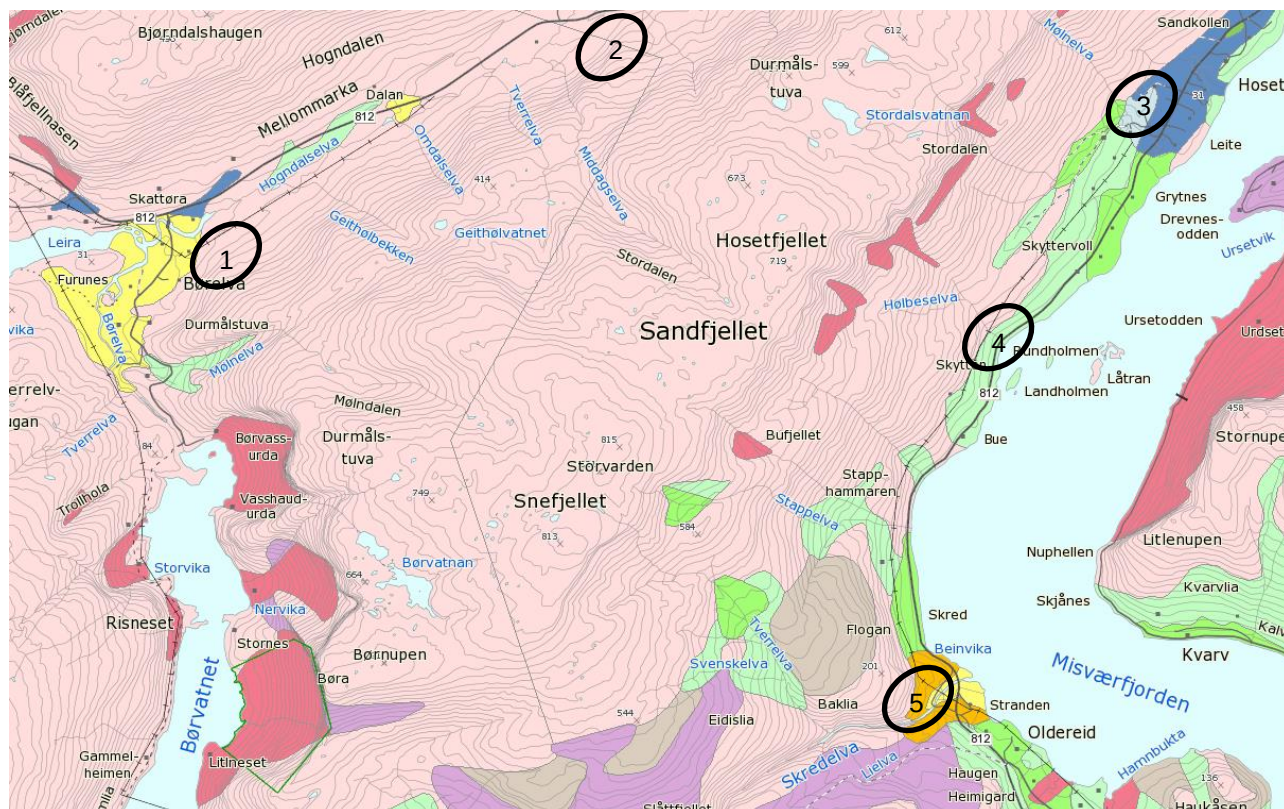
Figur 3: Løsmassekart over område 2 mellom Børelv og Oldereid (Fv. 812). Aktuelle påhuggsområder er markert og nummerert i kartet og nummerering henviser til gitt beskrivelse.

| Område | Løsmasseforhold | Bergart | Skredfare | Plassering |
|---|---|---|---|---|
| 1 | Løsmassekart: Bart fjell. Under befaringen ble de samme forholdene registrert. Det er lite/ingen løsmasser i området hvor påhugget er planlagt. | Glimmer-skifer og glimmer-gneis | Påhugget er planlagt i underkant av området hvor fjellpartiet har jevnest helning. Av det som er observert er bergmassen avrundet. På grunn av glatt overflate og lite vegetasjon i lia kan ikke snøskredfare utelukkes. Dette må utredes nærmere. I samtale med en beboer i området ble det opplyst om at det ikke vanligvis går snøskred i denne lia. | Sørvest for påhuggsområdet har terrenget flere nivå med utflater. Dette er positivt for fangevnen til terrenget i forhold til eventuelle skred. Det kan derfor vurderes å flytte påhugget lengre mot sørøst. Det er ikke å anbefale å flytte påhugget lengre mot nordøst, da terrenget over påhugget vil bli brattere her. |
| 2 | Løsmassekart: Bart fjell. Under befaringen ble de samme forholdene registrert. Det er registrert myr i terrenget før en når påhugget. | Glimmer-skifer og glimmer-gneis | Påhugget er planlagt i en lav bergnabb. Eventuell fare for steinsprang vil være tilknyttet lokale forhold. Bergmassen fremstår avrundet og har glatt overflate. Rett over påhugget flater terrenget noe ut før det stiger bratt på igjen. Flaten vil fungere som en demper for eventuelle skred. | Påhuggsplasseringen er grei dersom det er god nok bergoverdekning og sidedekning. Terrenget blir brattere mot sørvest. Påhugget kan legges mer mot sørvest, men ikke for langt. Dette på grunn av at ved brattere terreng vil skredfaren øke. |
| 3 | Løsmassekart: Hav- og fjordavsetning (tynt dekke), marin strandavsetning (sammenhengende dekke), morenemateriale (stedvis mektig dekke, samt stedvis tynt dekke). I henhold til løsmassekartet kan det være en viss mektighet i dette området. En må et godt stykke oppi terrenget for å finne blotninger. Optimal plassering og vurdering av gjennomførbarhet av påhugget må derfor vurderes mht. løsmassemektheten. | Granitt og tonalitt til kvarts-dioritt. | Det er ikke registrert noen synlig tegn til skred i terrenget. Terrenget er dekt med tett skog. Men dette må utredes mer i detalj. Dette spesielt knyttet til jord- og flomskred. | Av løsmassekartet fremstår det at løsmassemektheten avtar mot sørvest. Det bør derfor vurderes om det er mer hensiktsmessig å legge påhugget mer i denne retningen. |
| 4 | Løsmassekart: Tynt morenedekke. Under befaringen ble det registrert bergblotninger langs veg. | Granitt | Rett vest for påhuggsplasseringen går det ei elv. Det kan dermed være fare for sørpeskred og jord- og flomskred. Skredfaren må utredes i neste planfase. | Terrenget er mye likt i dette området. Endelig plassering må vurderes etter en skredfarevurdering foreligger. |

| Område | Løsmasseforhold | Bergart | Skredfare | Plassering |
|---|---|---|---|---|
| 5 | Løsmassekart: Breelvavsetning, elve- og bekkeavsetning, bart fjell. Det er lokalisert et gammelt massetak i dette området (Høgmoen). Høyden på løsmassestufen i uttaket er 17 m. En må et lite stykke mot sørvest, oppover Skredelva, for å komme frem til områder hvor det er mer skrint løsmassedekke. Det ble ikke observert blotninger i terrenget hvor påhugget er tenkt plassert. | Tonalitt til kvarts-dioritt | Navnene skreddalen og skredelva hvor påhugget er planlagt vitner om at det tidligere kan ha vært skredaktivitet her. Det er registrert store snøskred som har demt opp skredelva og medført et stort sørpeskred som tok gamlevegen i 1966. Brua ble også tatt av skred i 1930. Fra flyfoto er det synlig mindre vegetasjon i terrenget over påhuggsområdet. Dette kan være tilknyttet tidligere snøskredaktivitet. Under befaringen ble det registrert blokker som ligger ned mot området hvor påhugget er planlagt. Ellers er det tett vegetasjon og ikke mulig å se om det er noen skrenter som potensielt kan medføre fare for steinsprang. Skredfaren må vurderes mer i detalj. | Påhugget bør ikke plasseres i massetaket, da terrenget over har overflateparallel oppsprekking og det vil være en fare for steinsprang. Eventuell detaljplassering av påhugget må vurderes etter at det er utført en skredfarevurdering for området. |

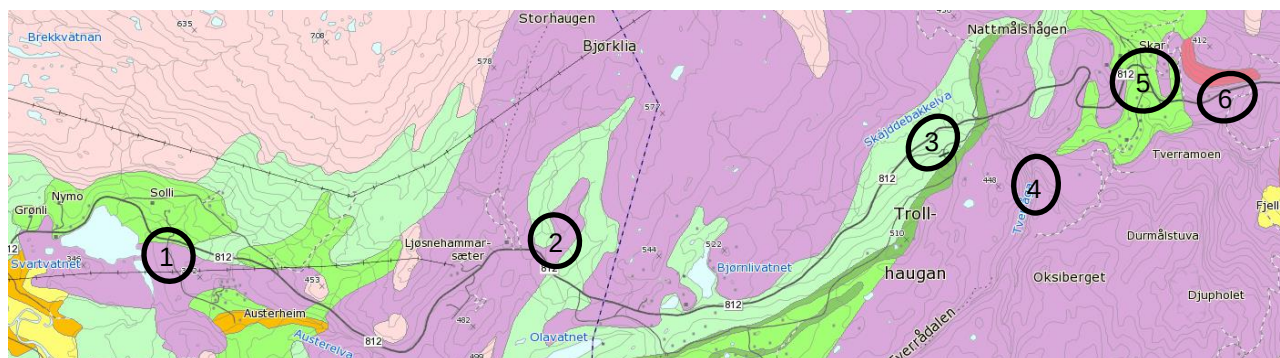
Figur 4: Løsmassekart over område 3 mellom Misvær og Saltdalen (Fv. 812). Aktuelle påhuggsområder er markert og nummerert i kartet og nummerering henviser til gitt beskrivelse.

| Område | Løsmasseforhold | Bergart | Skredfare | Plassering |
|---|---|---|---|---|
| 1 | Løsmassekartet: Forvittringsmateriale, morenemateriale (stedvis med stor mektighet), morenemateriale (stedvis tynt dekke over berggrunn). Under befaringen ble det ikke registrert bergblotninger ved påhuggsområdet. Det ble observer bergblotninger langs Fv. 812. Men mektigheten av løsmasser her er usikker. For å vurdere om påhugget er gjennomførbart må det utføres grunnundersøkelser. | Kvartsitt og glimmer-skifer. | Ved påhuggsområdet er det slakt terreng som ikke er typisk skredterreng. | Fra flyfoto og 3D-terrengmodell er det mulig å se bergblotninger i sørøstre del av Lisl-Svartvatnet. Dette kan være en alternativ plassering av påhugget |
| 2 | Løsmassekart: Forvittringsmateriale, morenemateriale (stedvis tynt dekke over berggrunn). Det er bergskjæring langs Fv. 812 rett sørøst for påhuggsområdet. Løsmassedekket vurderes å være skrint. | Kalkglimmer-skifer | Ved påhuggsområdet er det slakt terreng som ikke er typisk skredterreng. | Det er ingen kommentarer til plasseringen. |

| Område | Løsmasseforhold | Bergart | Skredfare | Plassering |
|---|---|---|---|---|
| 3 | Løsmassekart: Morenemateriale (stedvis tynt dekke over berggrunn), randmorene/randmorenebelte. Bergmasse registrert i blotninger i området. Det kan stedvis være noe større mektighet på løsmassene, men dekket antas generelt å være skrint. | Klakglimmer-skifer | Ved påhuggsområdet er det slakt terreng som ikke er typisk skredterreng. | Det er ingen kommentarer til plasseringen. Det må vurderes om det er tilstrekkelig bergoverdekning i området. |
| 4 | Løsmassekart: forvittringsmateriale. Området er ikke befart og det er dermed ikke mulig å si noe om blotningsgraden i påhuggsområdet. | Kalkspat-marmor | Terrenget er noe mer sidebratt og skredfare må vurderes. | Området er ikke vurdert |
| 5 | Løsmassekart: Forvittringsmateriale, morenemateriale (stedvis med stor mektighet). Under befaringen ble det registrert bergblotninger på oversiden av veg (Fv. 812), samt en enkel bergblotning i påhuggsområdet.<br><br>For tunnel 900 m er det ikke registrert bergblotning i nedre del i terrenget, se vedlegg 3b. | Kalkspat-marmor, kalk-glimmer-skifer, kvartsitt. | Bergknausen på oversiden av Fv. 812 kan gi potensiale for mindre skred/utglidninger. Men dette må vurderes mer i detalj.<br><br>For tunnel 900 m er det snilt terreng som ikke er typisk skredterreng. | Det er noe knapt med plass for å anlegge påhuggsflate for å komme under eksisterende Fv. 812. På grunn av få registrerte blotninger i området må det utføres grunnundersøkelser for å kunne si noe om gjennomførbareheten. Påhugget kan etableres i haugen sør for området, evt. mot nord. Men her må løsmassemekthet og bergoverdekning utredes. |
| 6 | Løsmassekart: Forvittringsmateriale, skredmateriale. Det er registrert bergblotninger langs veg i området hvor påhugget er planlagt. | Dolomitt-marmor | Her ligger det skredmateriale helt ned til Fv. 812. Det er en bratt berghammer øverst i lia som slipper stein. Det vites ikke om det er fersk skredaktivitet i området. Dette må utredes nærmere. | Ved å anlegge påhugget lengre mot vest går en ikke direkte inn i den skredfarlige lia. Påhugget vil også kunne anlegges mer normalt på berghammeren som minsker problemer med en lang forskjæring med skredfarlig sideterreng. Eventuelt kan påhugget anlegges et stykke lenger mot øst. |

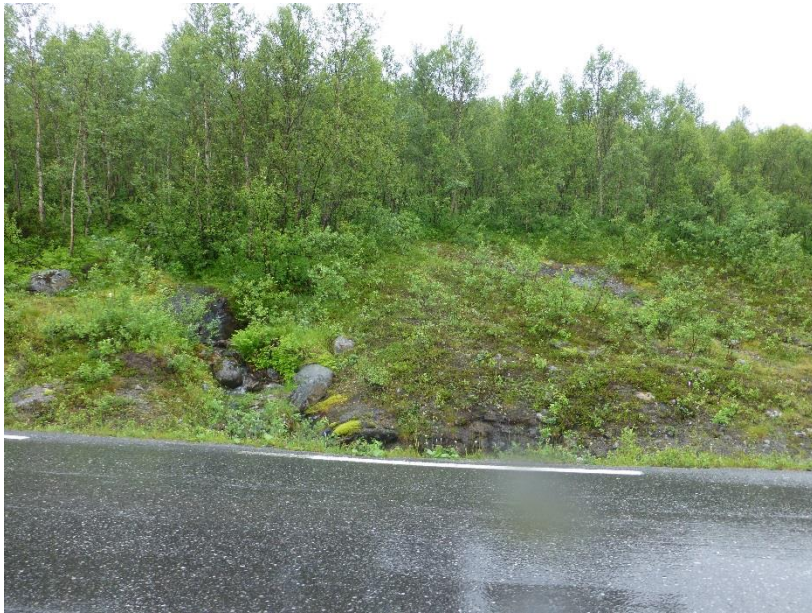
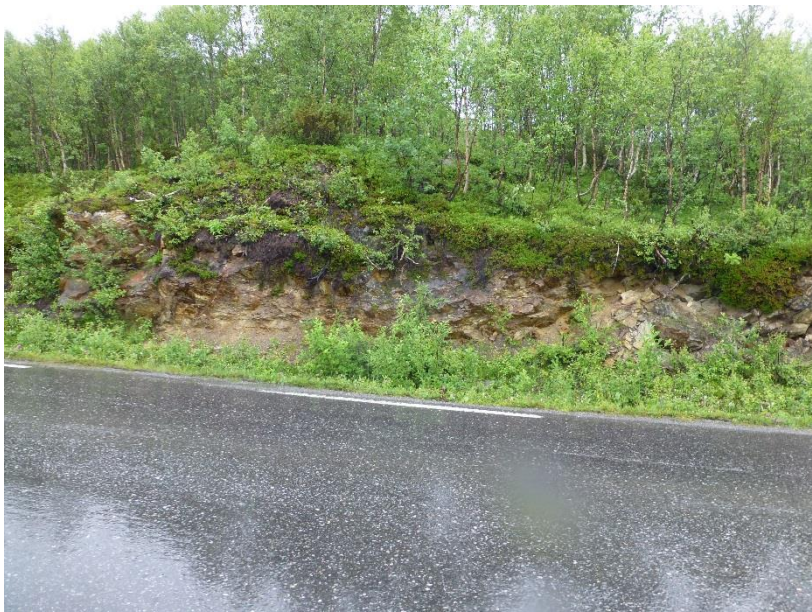
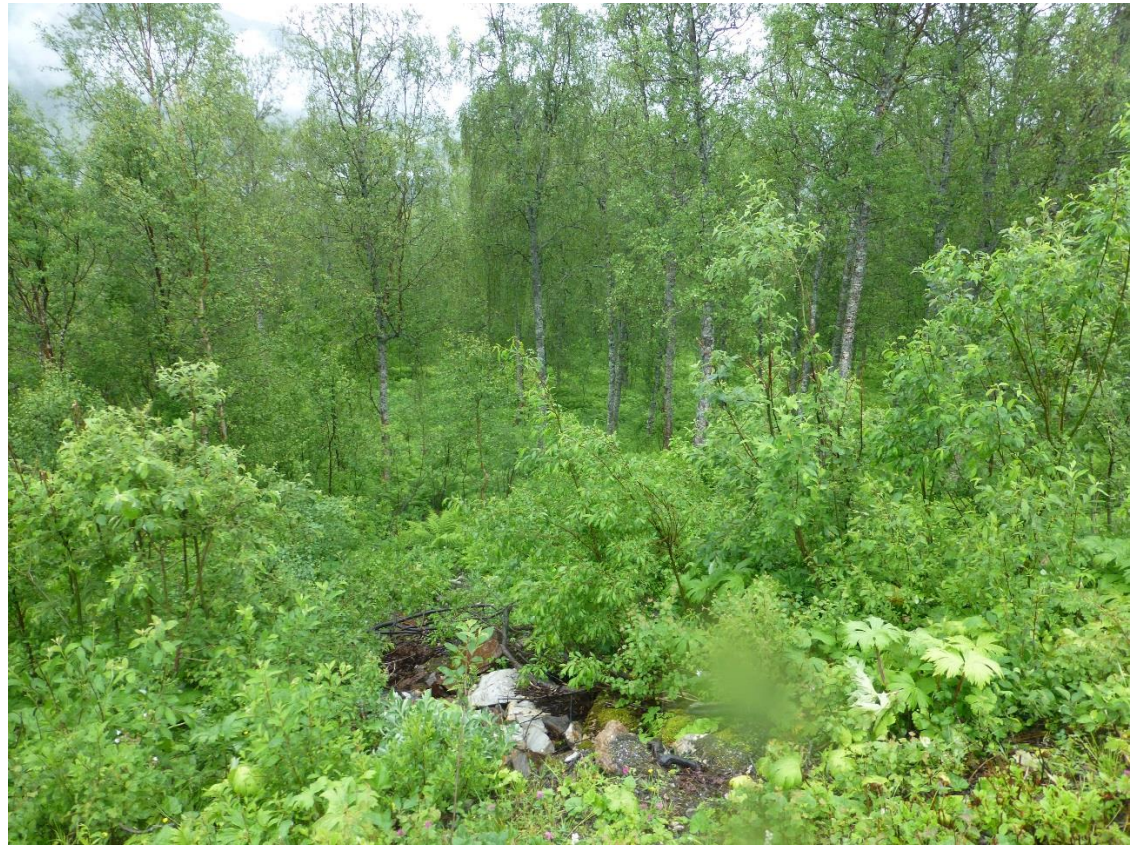
*Figur 2: Påhugg ved Kykkelvatnet. Bildene til venstre viser bergblotninger som registrert ovenfor veg. Bildet til høyre er tatt mot øst og viser hvordan terrenget ved påhugget ser ut.*

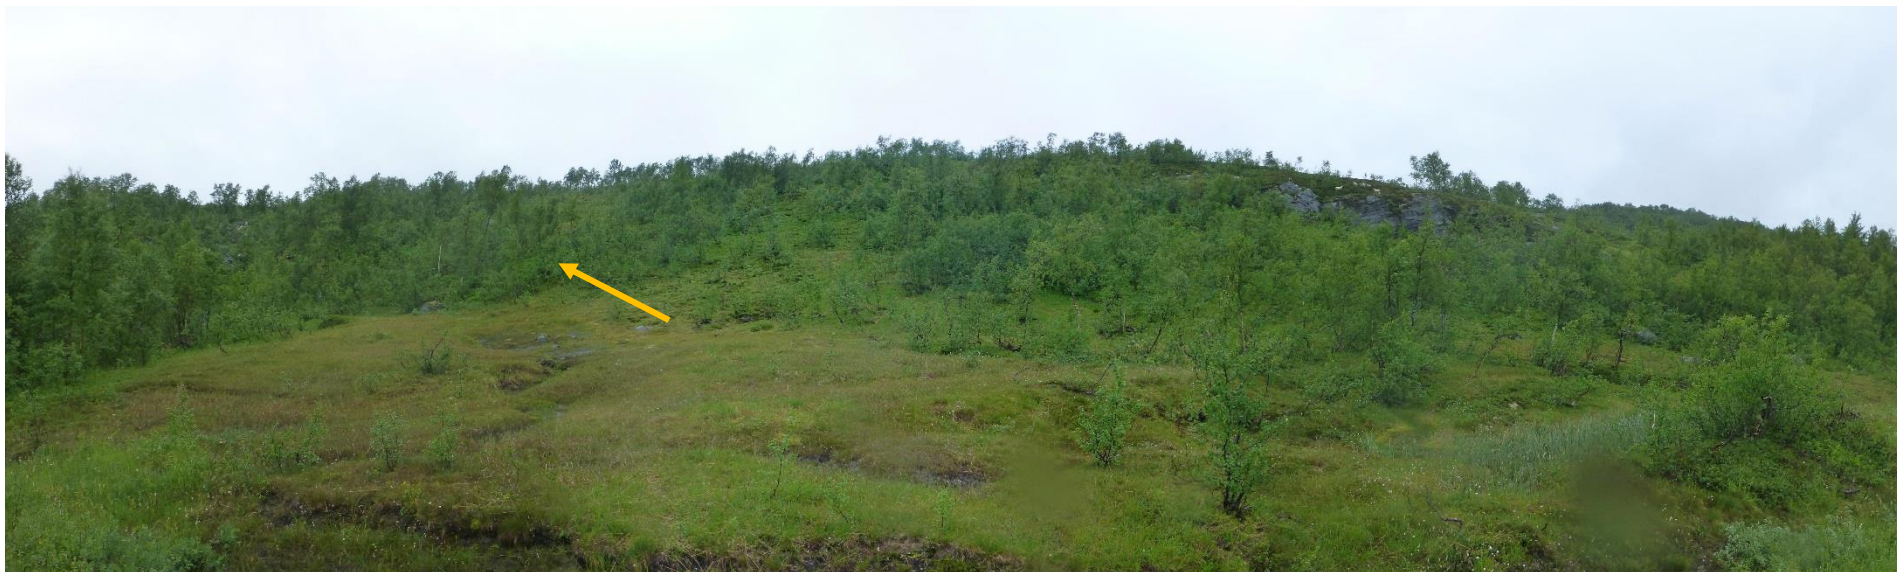
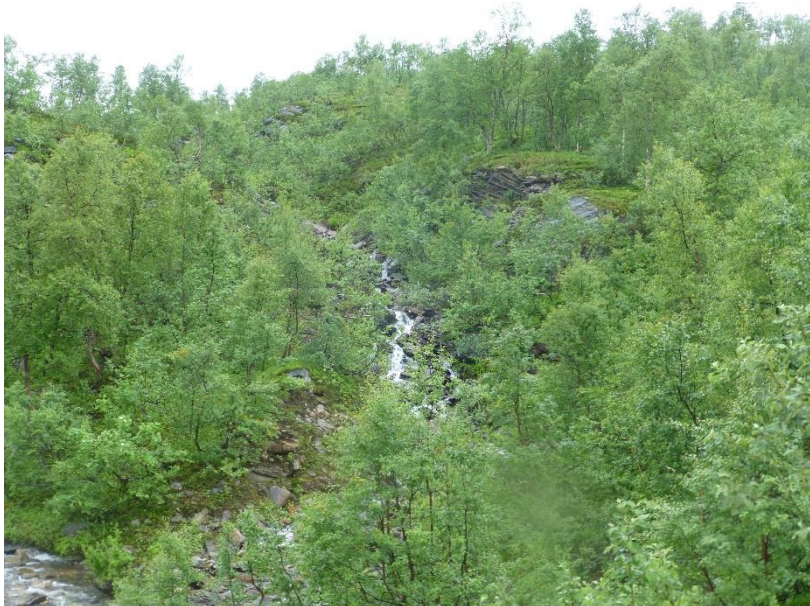
*Figur 3: Øverste bilde viser oversiktsbilde over påhuggsområdet. Se pil for ca. plassering av påhugget. Nederste bildet viser elva som ligger rett sør for påhuggsområdet.*

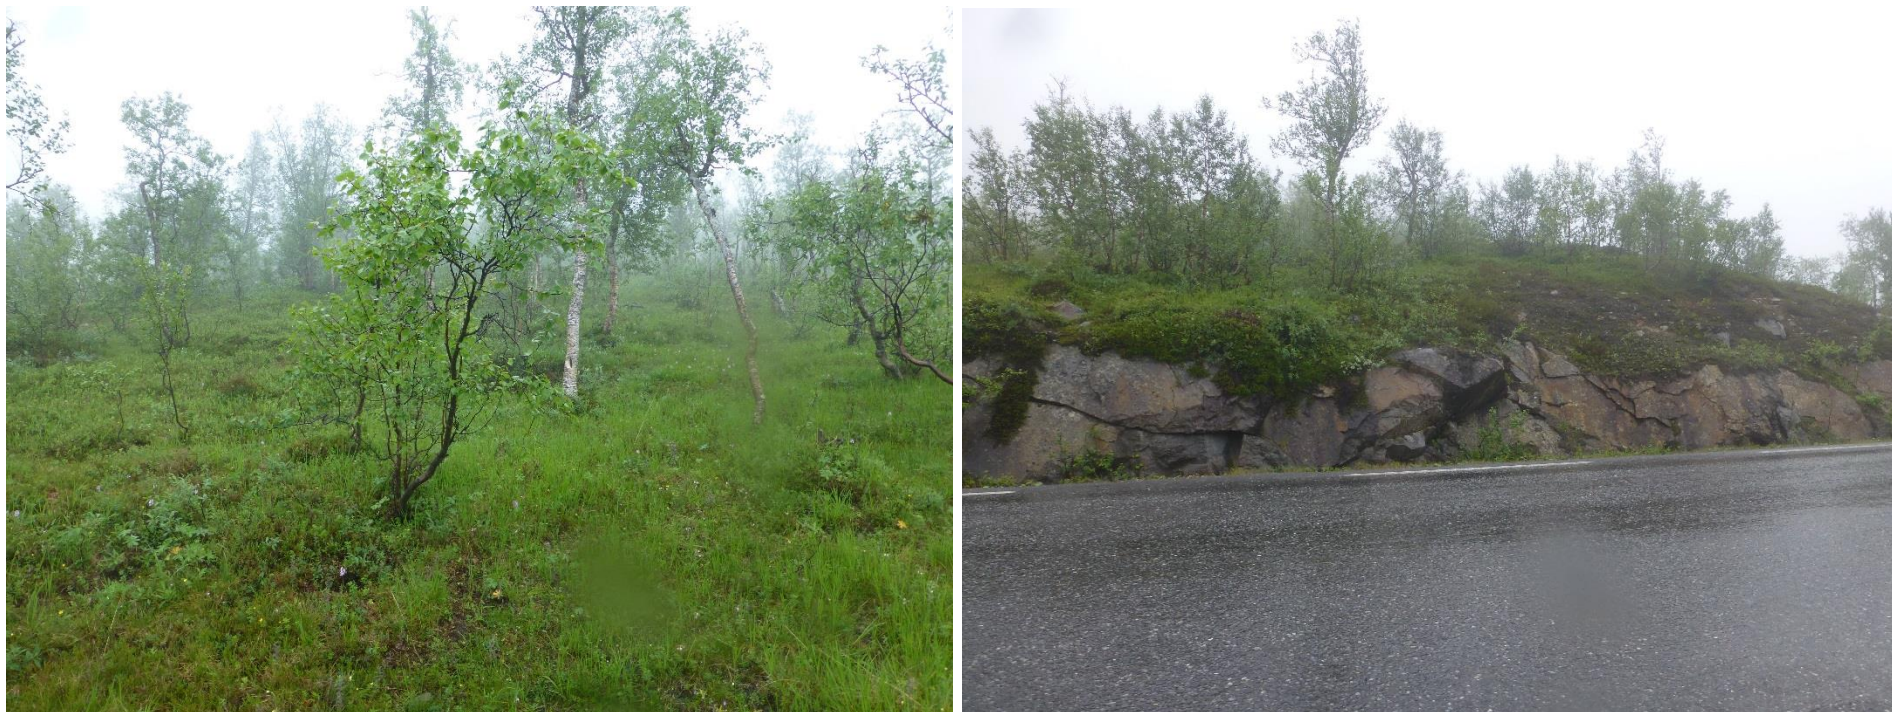
*Figur 4: Påhugg ved Rishågen. Området for påhugget er lyngdekt terreng, se venstre bildet. Bildet til høyre viser blotninger som er registrert langs veg rett ved påhuggsområdet.*

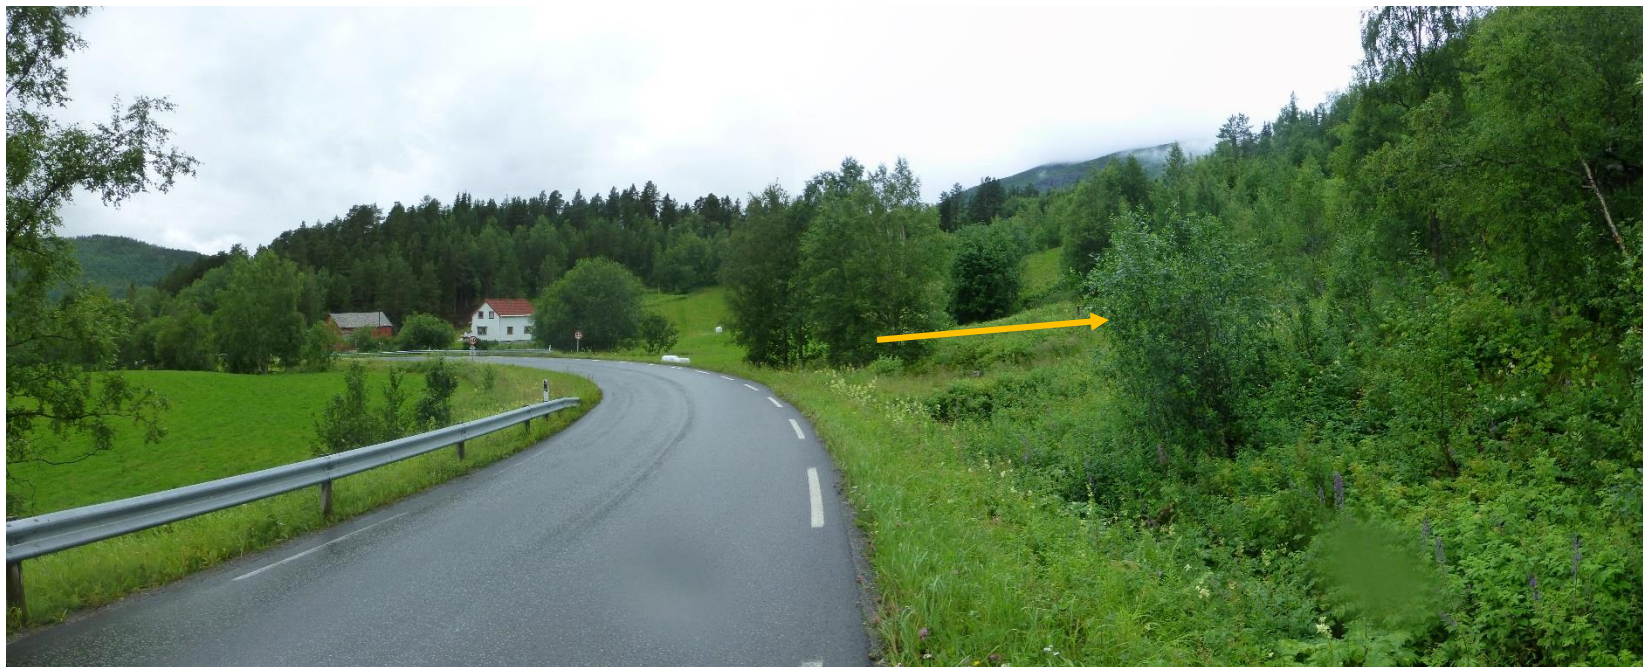
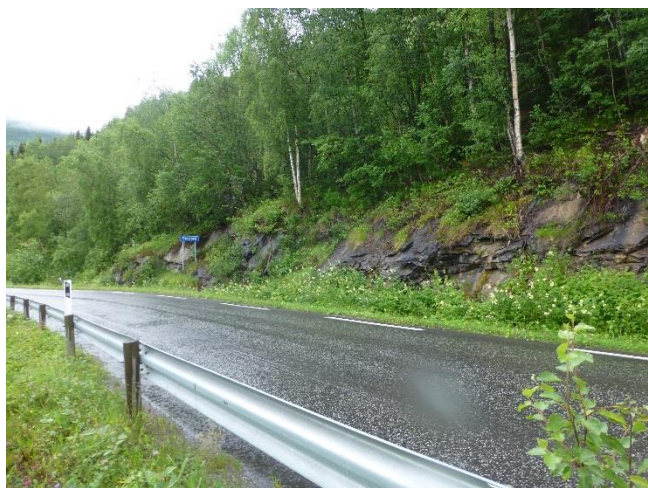
*Figur 5: Øverste bildet viser oversiktsbilde over påhuggsområdet. Se pil for ca. plassering av påhugget. Det nederste bildet viser blotninger/berg som er registrert helt inn mot påhuggsområdet.*

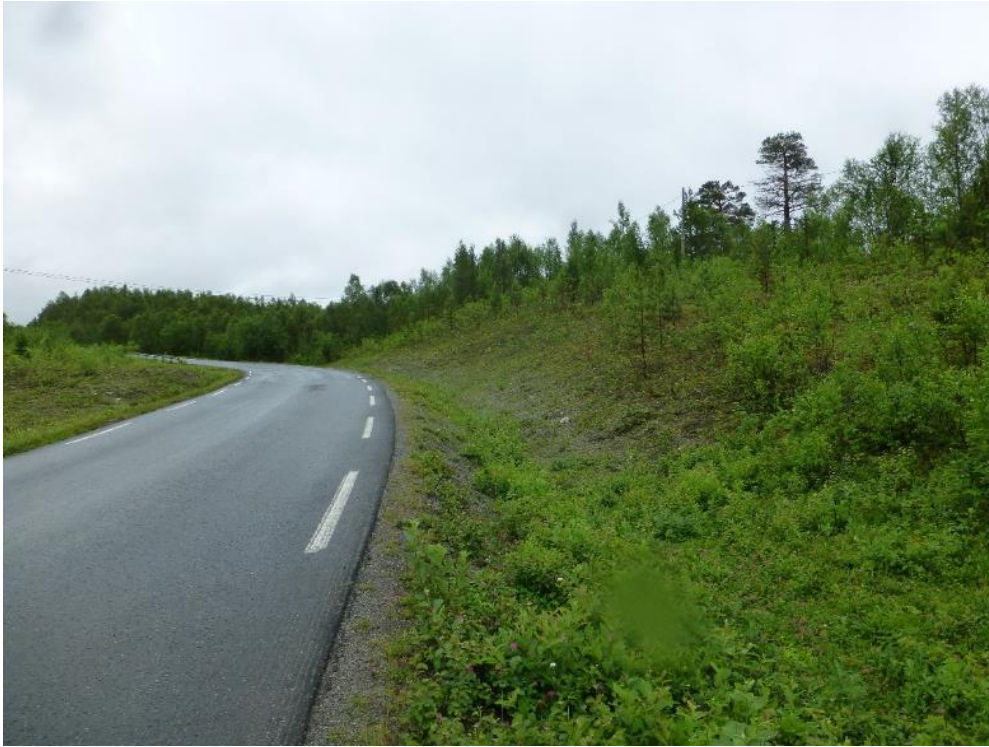
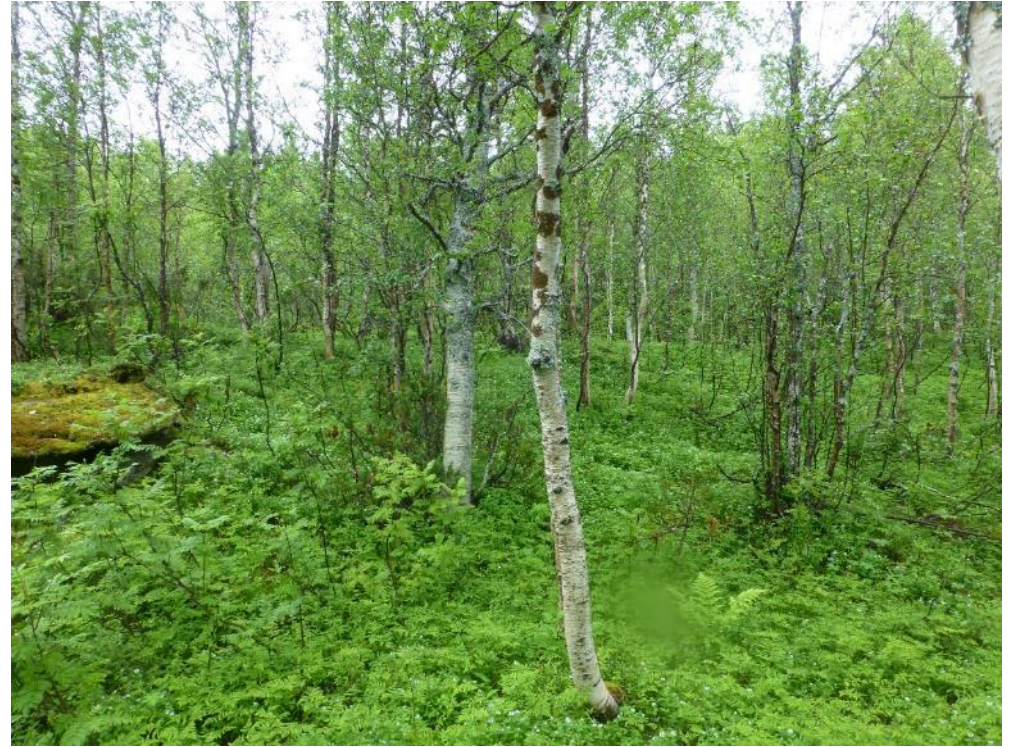
*Figur 2: Svartvatnet. Bildet til venstre viser terrenget hvor tunnel skal krysse under eksisterende fv. 812. Det er ikke registrert bergblotninger her. Bildet til venstre viser hvordan terrenget ser ut i området for påhugget. Det er ikke registrert bergblotninger.*

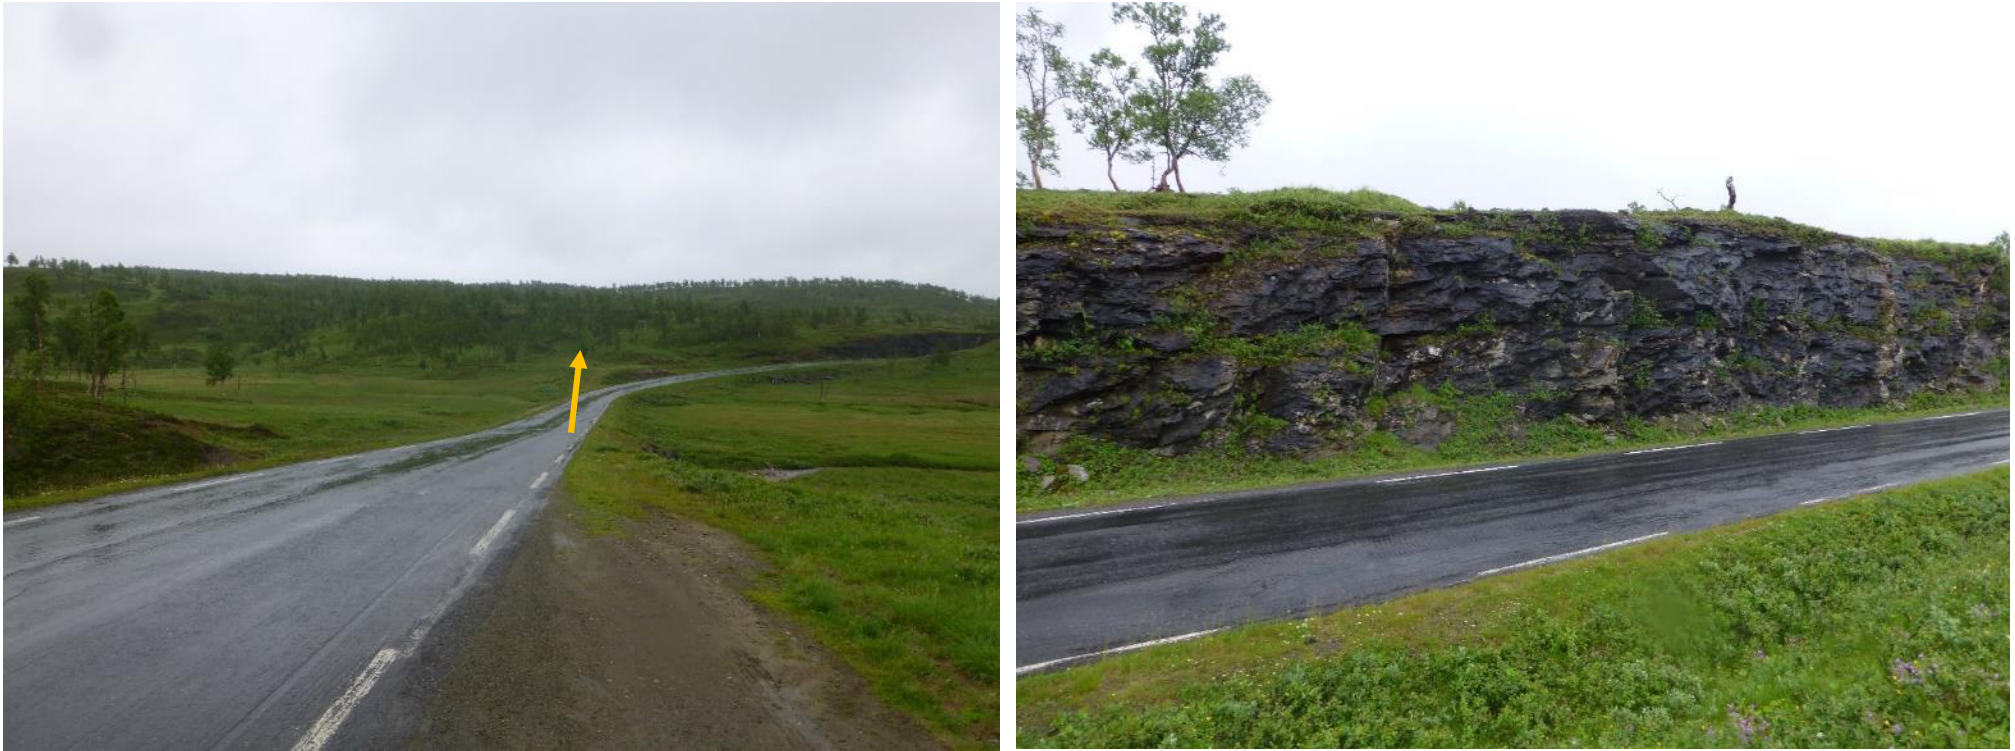
*Figur 3: Ljøsenhammer. Bildet til venstre viser oversiktsbilde over området hvor alternativet sitt påhugg er tenkt. Se pil for ca. plassering av påhugget. Bildet til venstre viser bergmassens i bergskjæringen som er synlig til høyre i oversiktsbildet.*

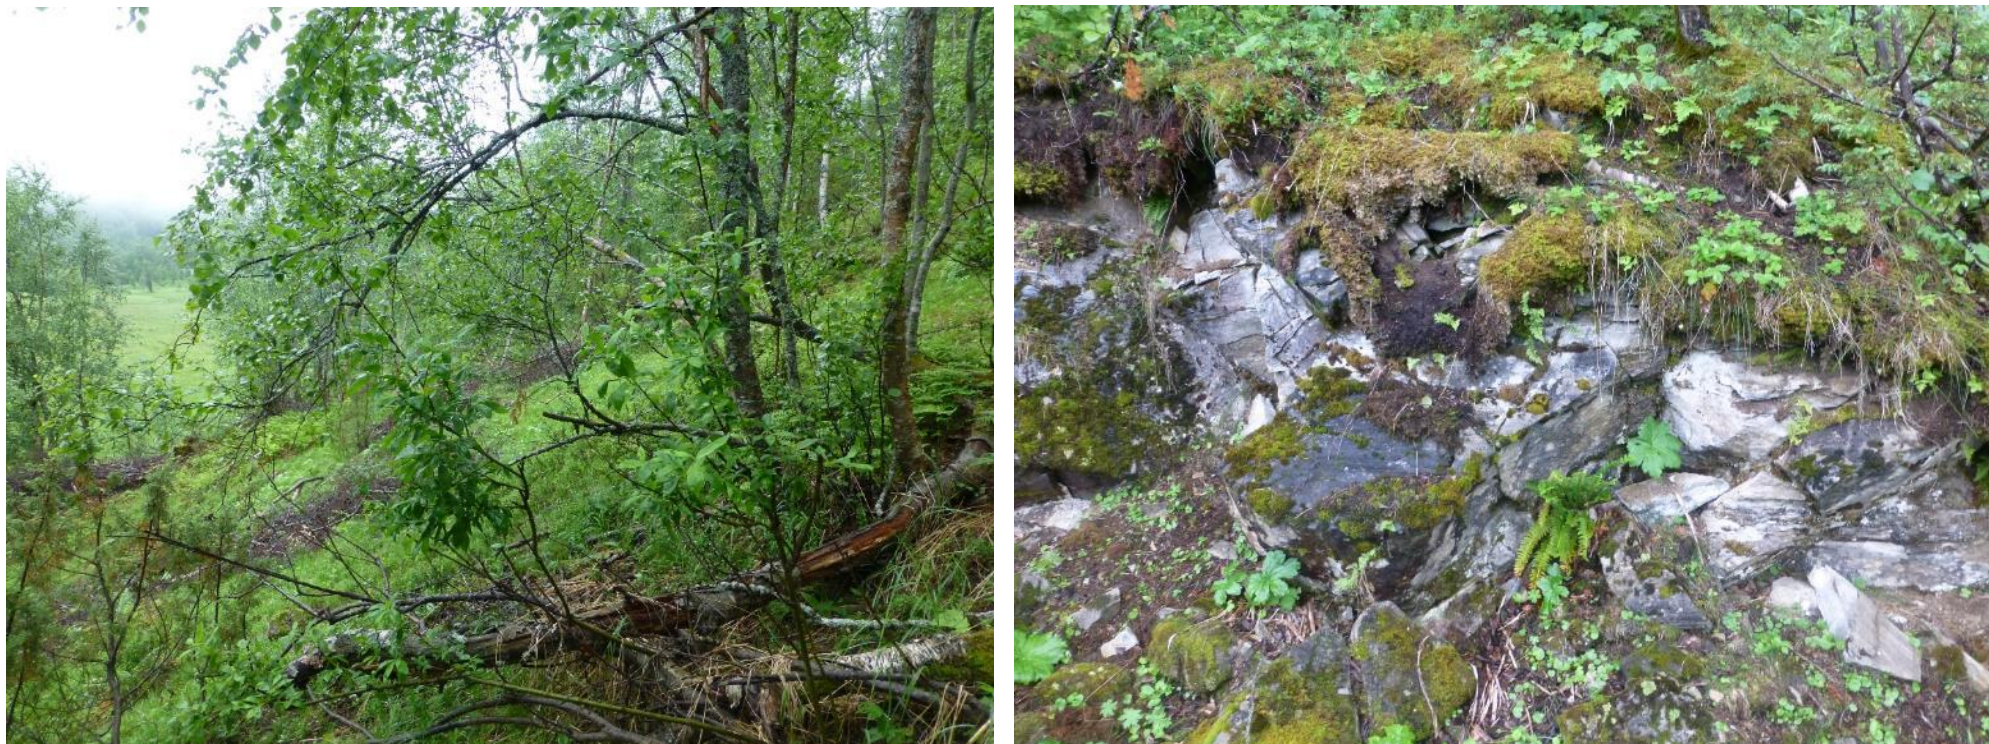
Figur 4: Tverramo. Bildet til venstre viser hvordan terrenget ved påhuggsområdet ser ut. Bildet til høyre viser registrert bergmasse der påhugget er planlagt.
