# Kartlegging av skredutsatte områder i Sulitjelma

Ingeniørgeologisk rapport

Fauske kommune har bedt om en kartlegging av skredutsatte områder (jord-, fjell- og snøskred) på nordsiden av Langvannet i Sulitjelma i området Burismarka, Glastunes, Furulund, Charlotta og Sandnes.

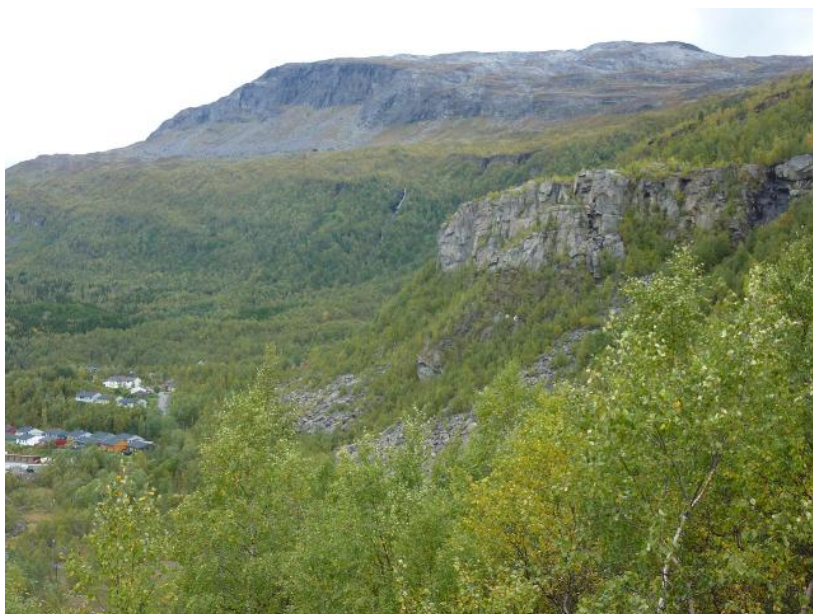
I Ørnfloet går det årlig is og mindre steinsprang. Hvert 10.-15. år oppleves steinsprang som kommer ned i nedre halvdel av ura. For ca 10 år siden gikk et større steinsprang fra hammeren mellom Rupsielva og Ørnfloet. Blokker passerte 2-300 meter nord for øverste hus i Bursi og ned mot elva.

Figur 6.1-3 Ørnfloet og Bursi sett mot vest

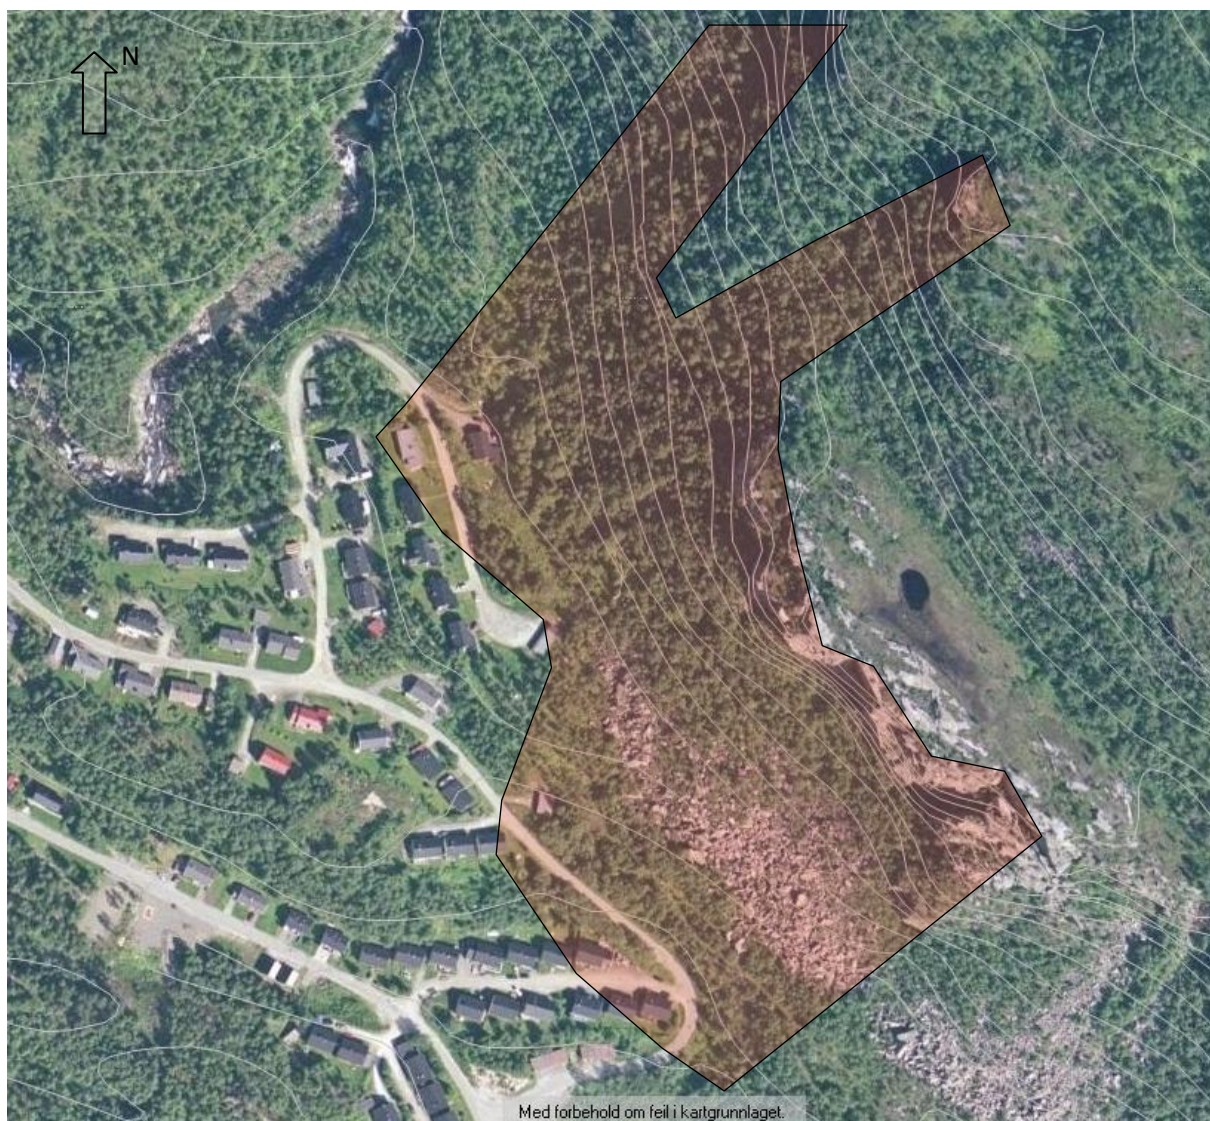
Figur 6.1-4 områder utsatt for steinsprang

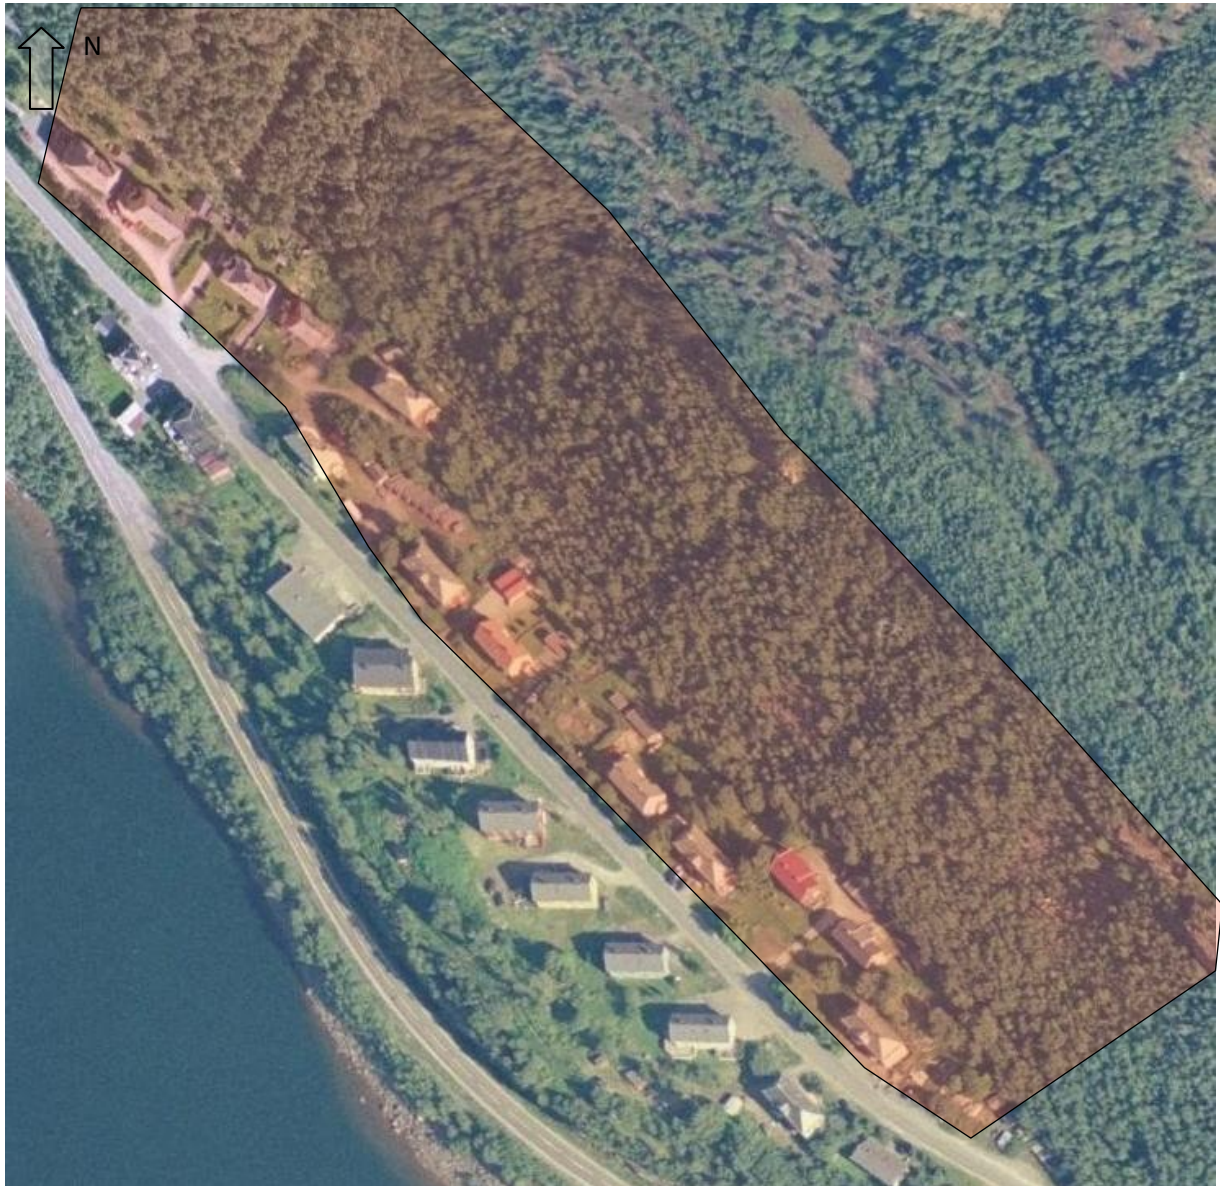
Figur 6.2-2

Resultatene fra simuleringer av steinsprang viser at selv relativt små blokker kan nå ned mot bebyggelsen på Glasstunes. Simuleringer med blokker med en diameter på ca 2 meter viser at disse har maksimal utløpsdistanse omtrent frem til veien, se fig 6.2-4.

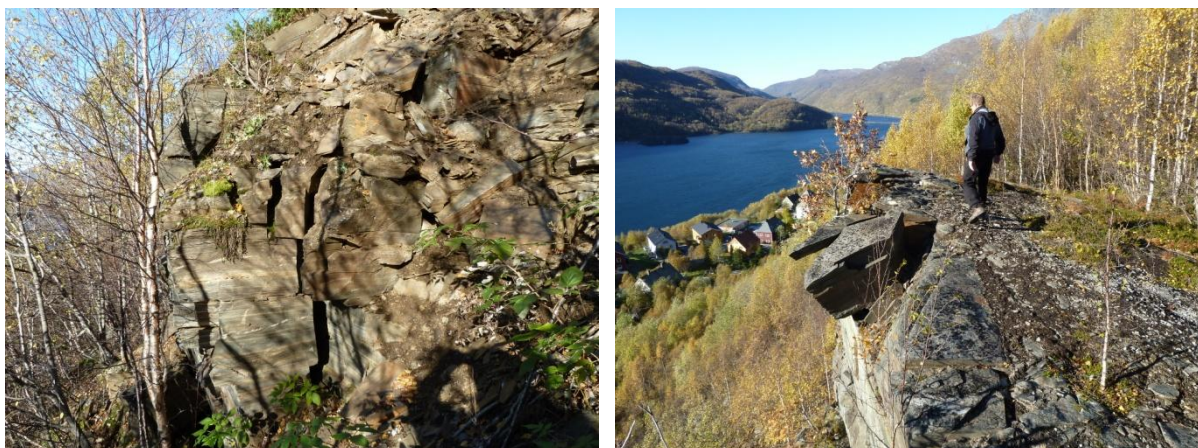
Simuleringene og historiske hendelser viser at de fleste av husene på oversiden (nordsiden) av veien kan nås av steinsprang. Et større steinsprang vil kunne påføre beboelseshus her "større" skader.

Slik vi vurderer det er frekvensen av steinsprang relativt høy, med årlige mindre steinsprang som stanser i selve ura og større steinsprang som kan nå ned til husene på ett hver 10-25 år. Steinsprang av en størrelsesorden som kan skade hus kanskje så høyt som ett pr 50 til 100 år.

Bilde 6.2-2 viser eksempler på ustabile parti fra brattskrenten ovenfor husene.

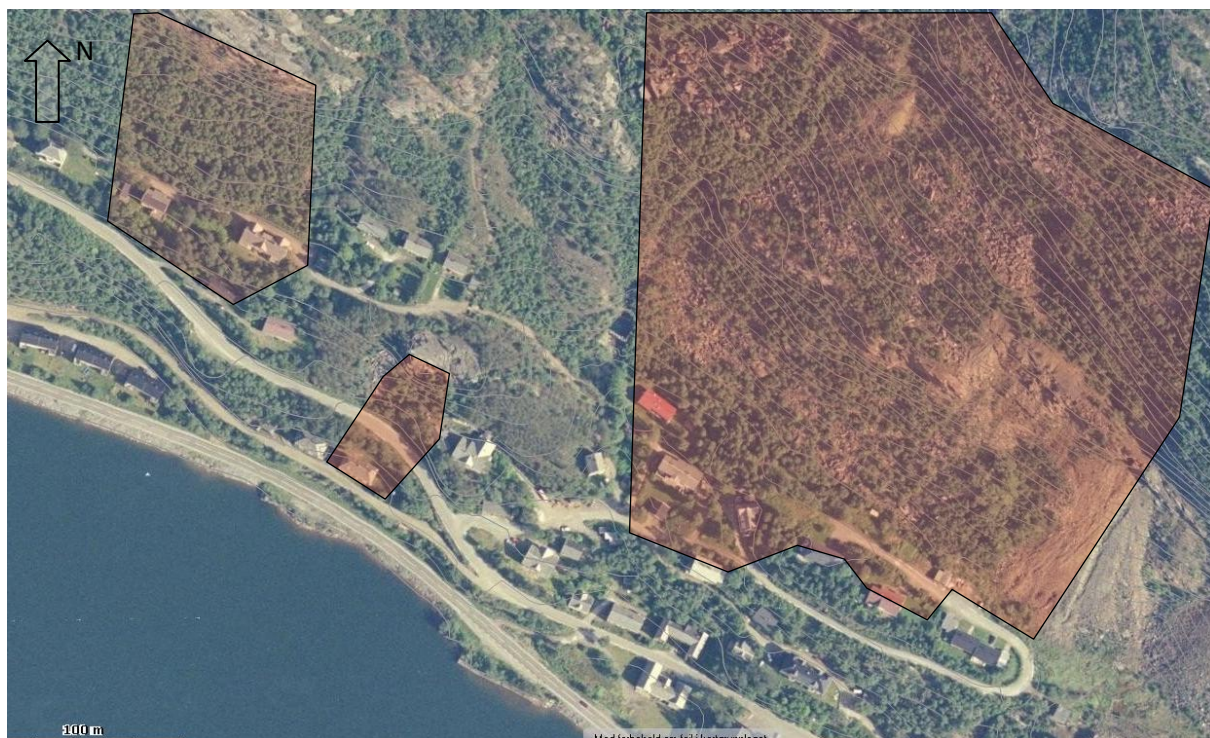
Senest i april 2010 traff større steinblokker en bolig i Mons Petter veien og skadet garasjen i enden av huset (eiendom 119/101), ref bilde i fig 6.3-2. Ellers er det rapportert om flere hendelser der stein har nådd ned mot bebyggelsen i øvre del av Mons Petterveien. Det kan se ut som om frekvensen på steinsprang som når lengre enn urfoten i dette området er på en hendelse pr 15-25 år.

Fig 6.3-2. Skredutsatte partier i Furulund

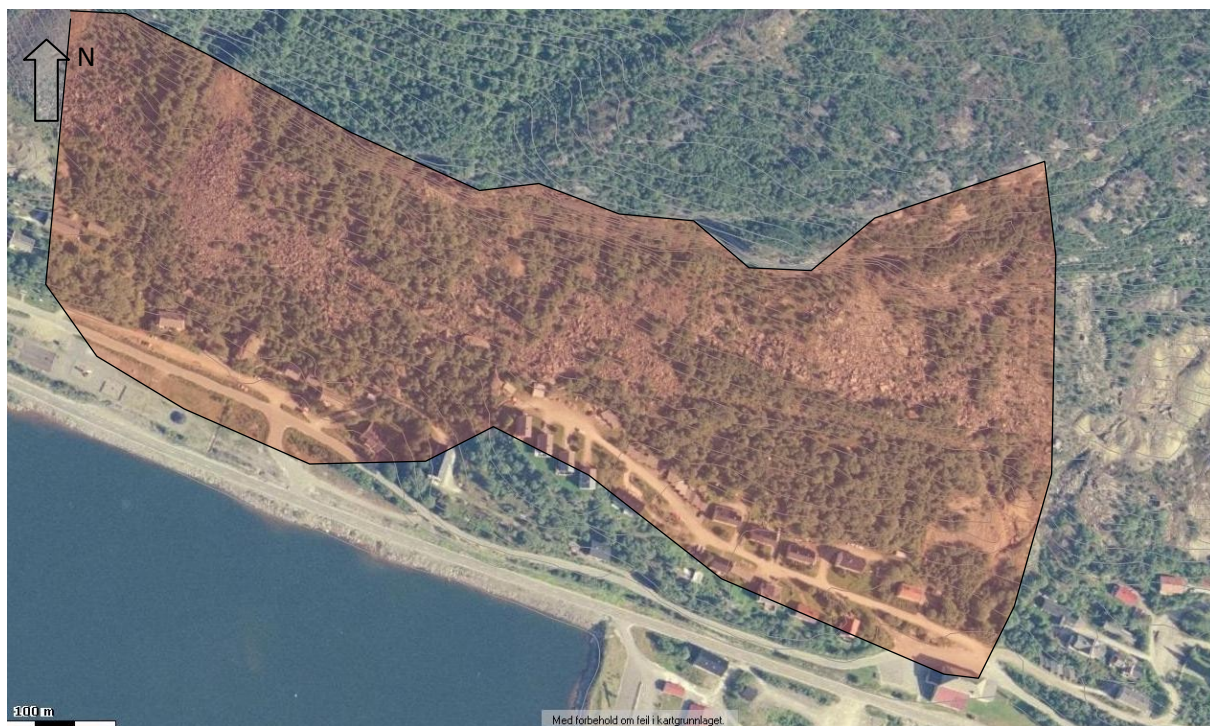
Fig. 6.4-2 Skredutsatt område i Charlotta

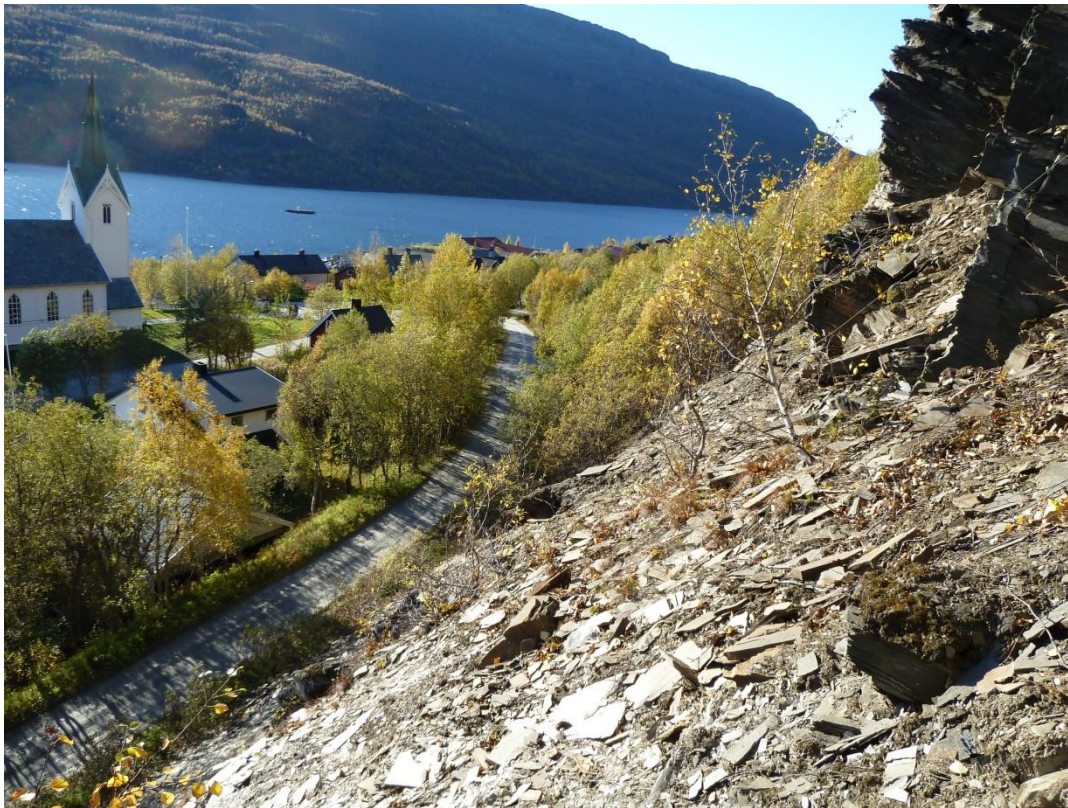
Område utsatt for steinsprang er vist på figur 6.5-2. Frekvensen av skred som kan nå bebyggelse antar vi er 1-2 hendelser pr 100 år.

Figur 6.5.2 Potensielt ustabilt parti ovenfor husene i skravert område på Sandnes, ref fig 6.5-3

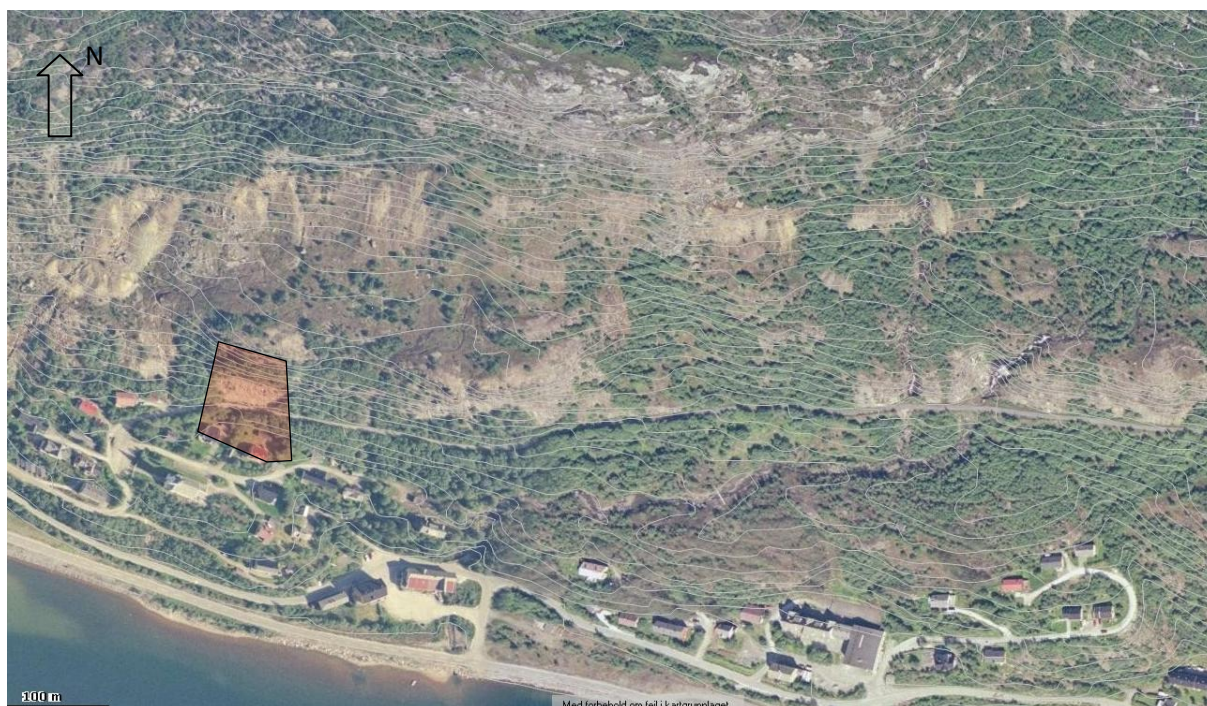
Figur 6.5-3 Områder utsatt for steinsprang på Sandnes
