## NOTAT

OPPDRAAG	<b>Finneidgata 19, Fauske</b>	DOKUMENTKODE	10220716-RIG-NOT-001
EMNE	Vurdering av områdestabilitet	TILGJENGELIGHET	Åpen
OPPDRAAGSGIVER	<b>Sima Rådgivning AS</b>	OPPDRAAGSLEDER	Iselin Johnsen
KONTAKTPERSON	Karl-Johan Lenningsvik	SAKSBEHANDLER	Julie Berg
KOPI		ANSVARLIG ENHET	10235011 Geoteknikk Nord

Vurdering av områdestabilitet

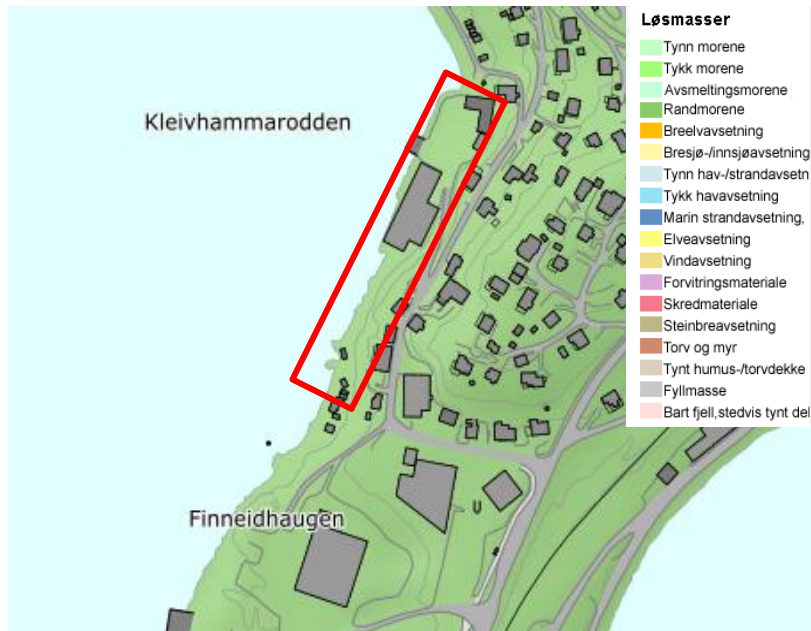
Figur 2-1 viser et kvartærgeologisk kart over området. Kartet indikerer at løsmassene består av randmorenavsetninger. Moreneavsetninger består av masser med varierende kornstørrelser, men kjennetegnes i hovedsak av faste masser.

Figur 2-1: Kvartærgeologisk kart over området [3].
