Til: Beiarn kommune

Fra: Norconsult AS

Dato/Rev: 2015-11-04

**Skisseprosjekt for nye vegløsninger på deler av Fv.812 og Fv. 813**  
**Bilag 2: Ingeniørgeologisk vurdering av påhugg og traseer****INNLEDNING**

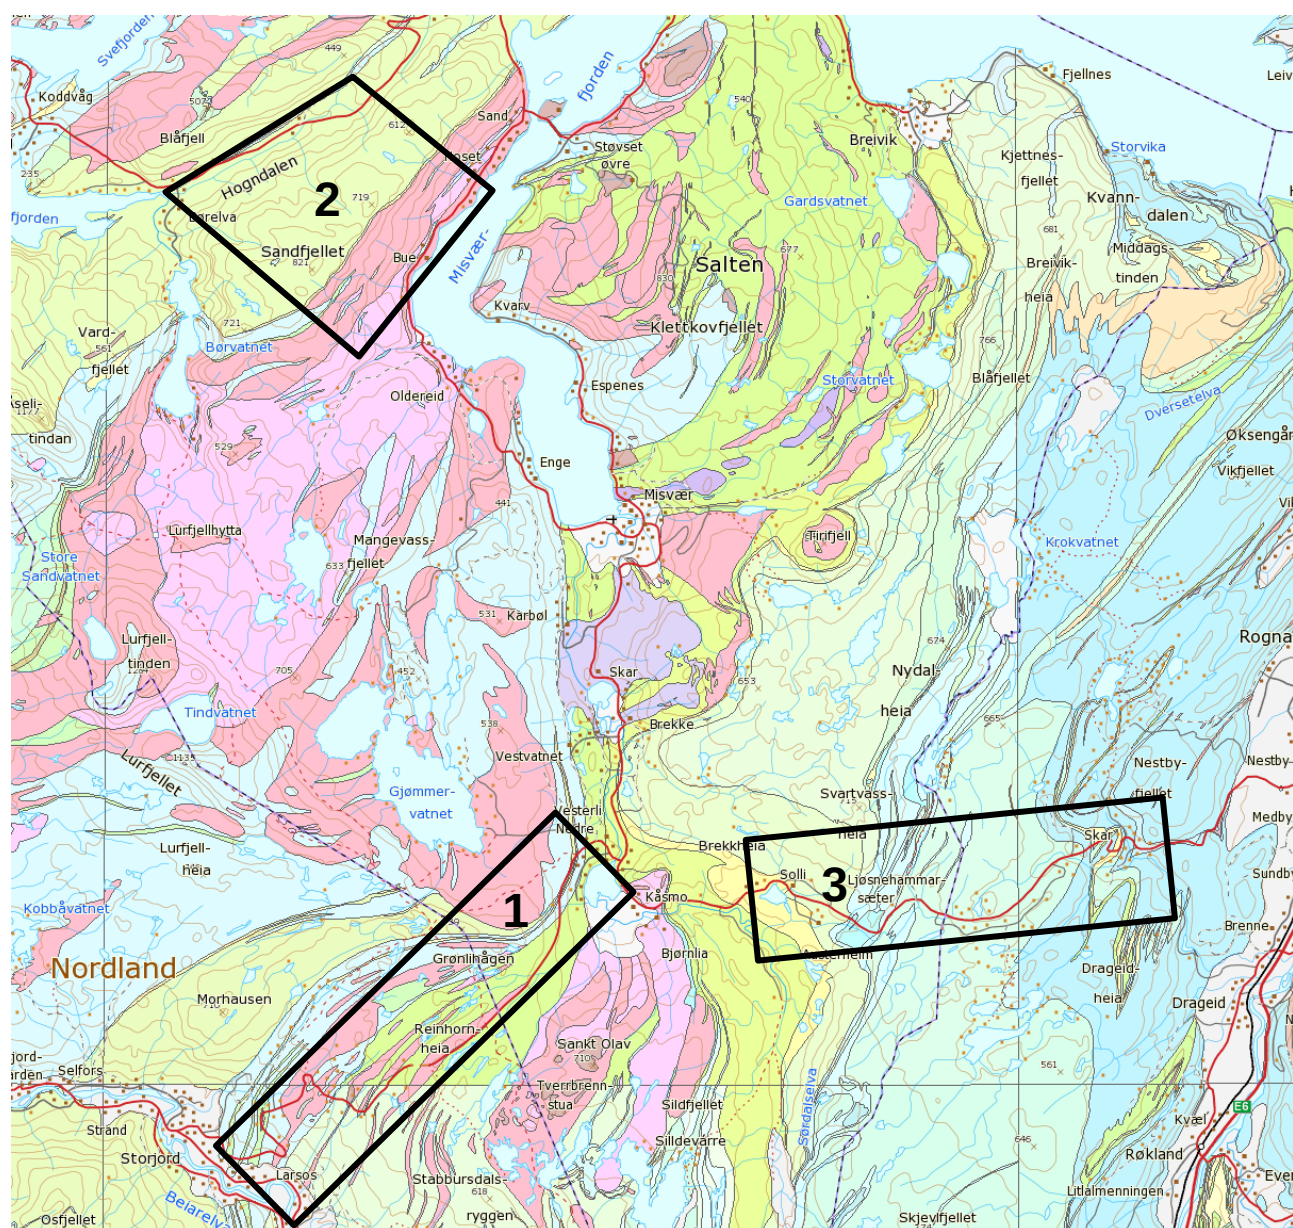
Figur 1: Berggrunnskart over hele området. Strekingene hvor det er planlagt tunneler er markert med svart firkant og nummerering henviser til beskrivelsen gitt over.

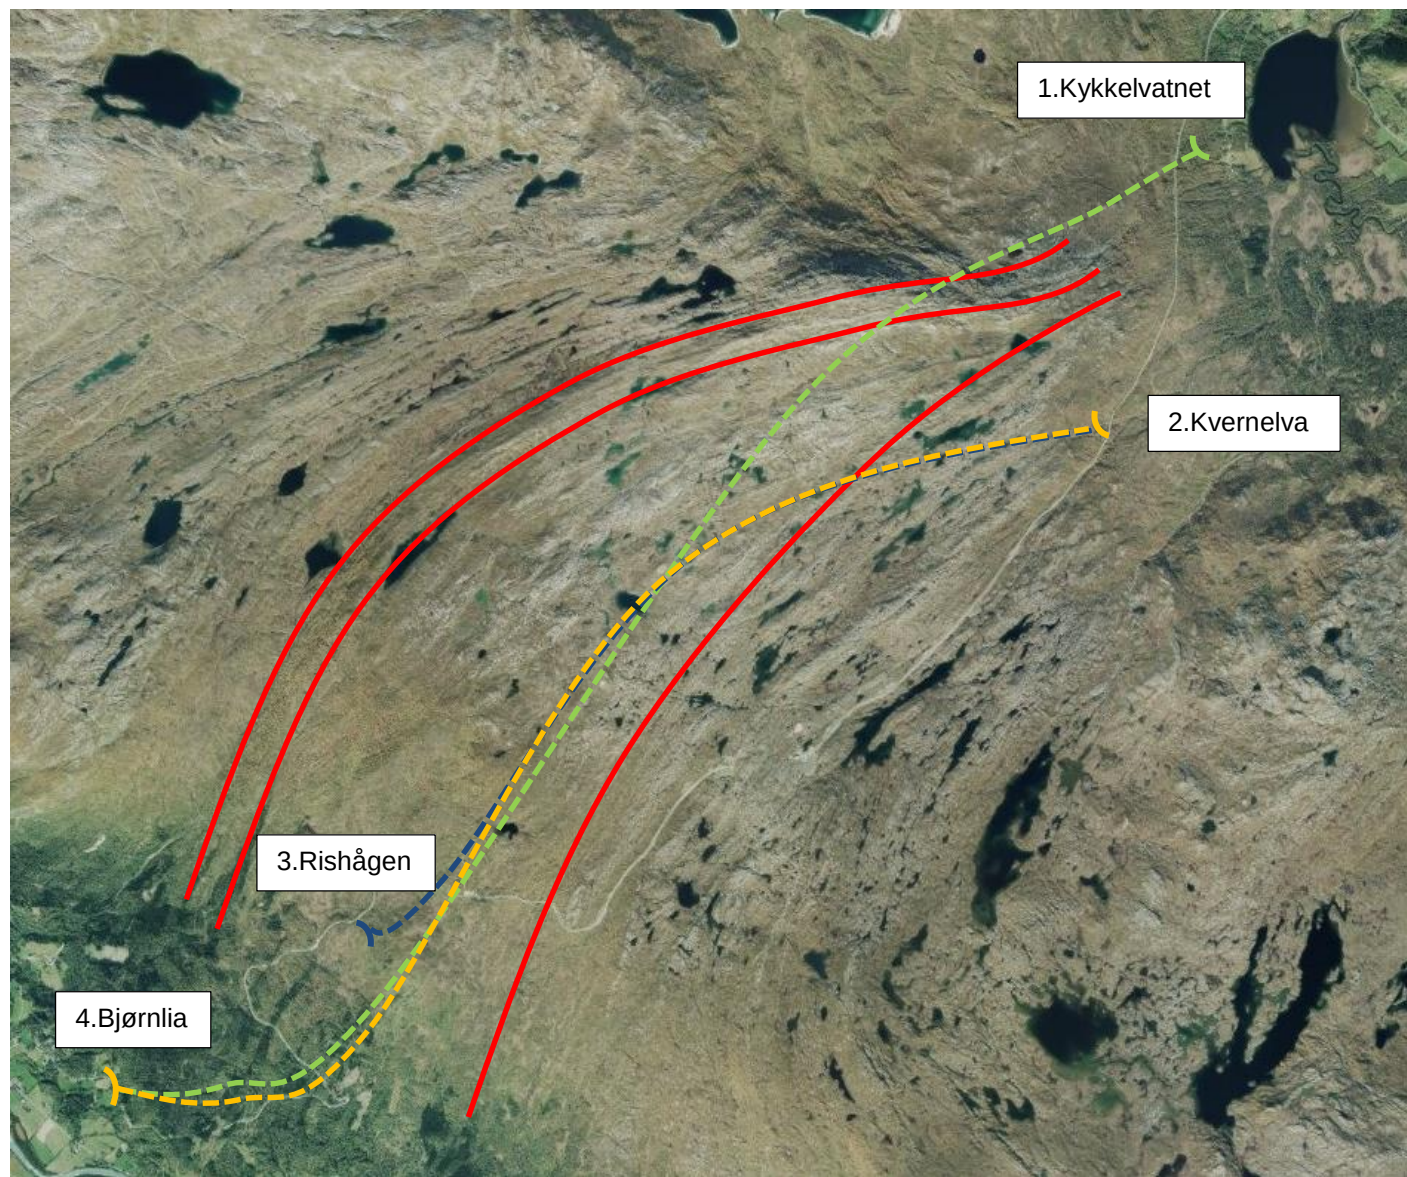
| Område | Løsmasseforhold | Bergart | Skredfare | Plassering |
|---|---|---|---|---|
| Trasé | Traseene for de ulike alternativene følger hovedstrukturen til bergmassen i området. En sammenligning mellom lineasjonenes orientering mot berggrunnskartet viser at sonene kan være tilknyttet bergartsgrenser og skyveforkastninger, se vedlegg 1 og Figur 1. Det kan oppstå problemer under driving dersom traseene påtreffer flere av disse sonene, spesielt når traseen går parallelt med disse. Traseen bør legges mest mulig på tvers av disse sonene. | | | |

*Figur 1: Flyfoto over områder med inntegnet alternative påhuggsplasseringer og linjer. De alternative traseene er markert med grønn, gul og blå stiptet linje. Rød linje viser markerte soner i området og fremstår som en struktur som er gjennomgående for hele området.*

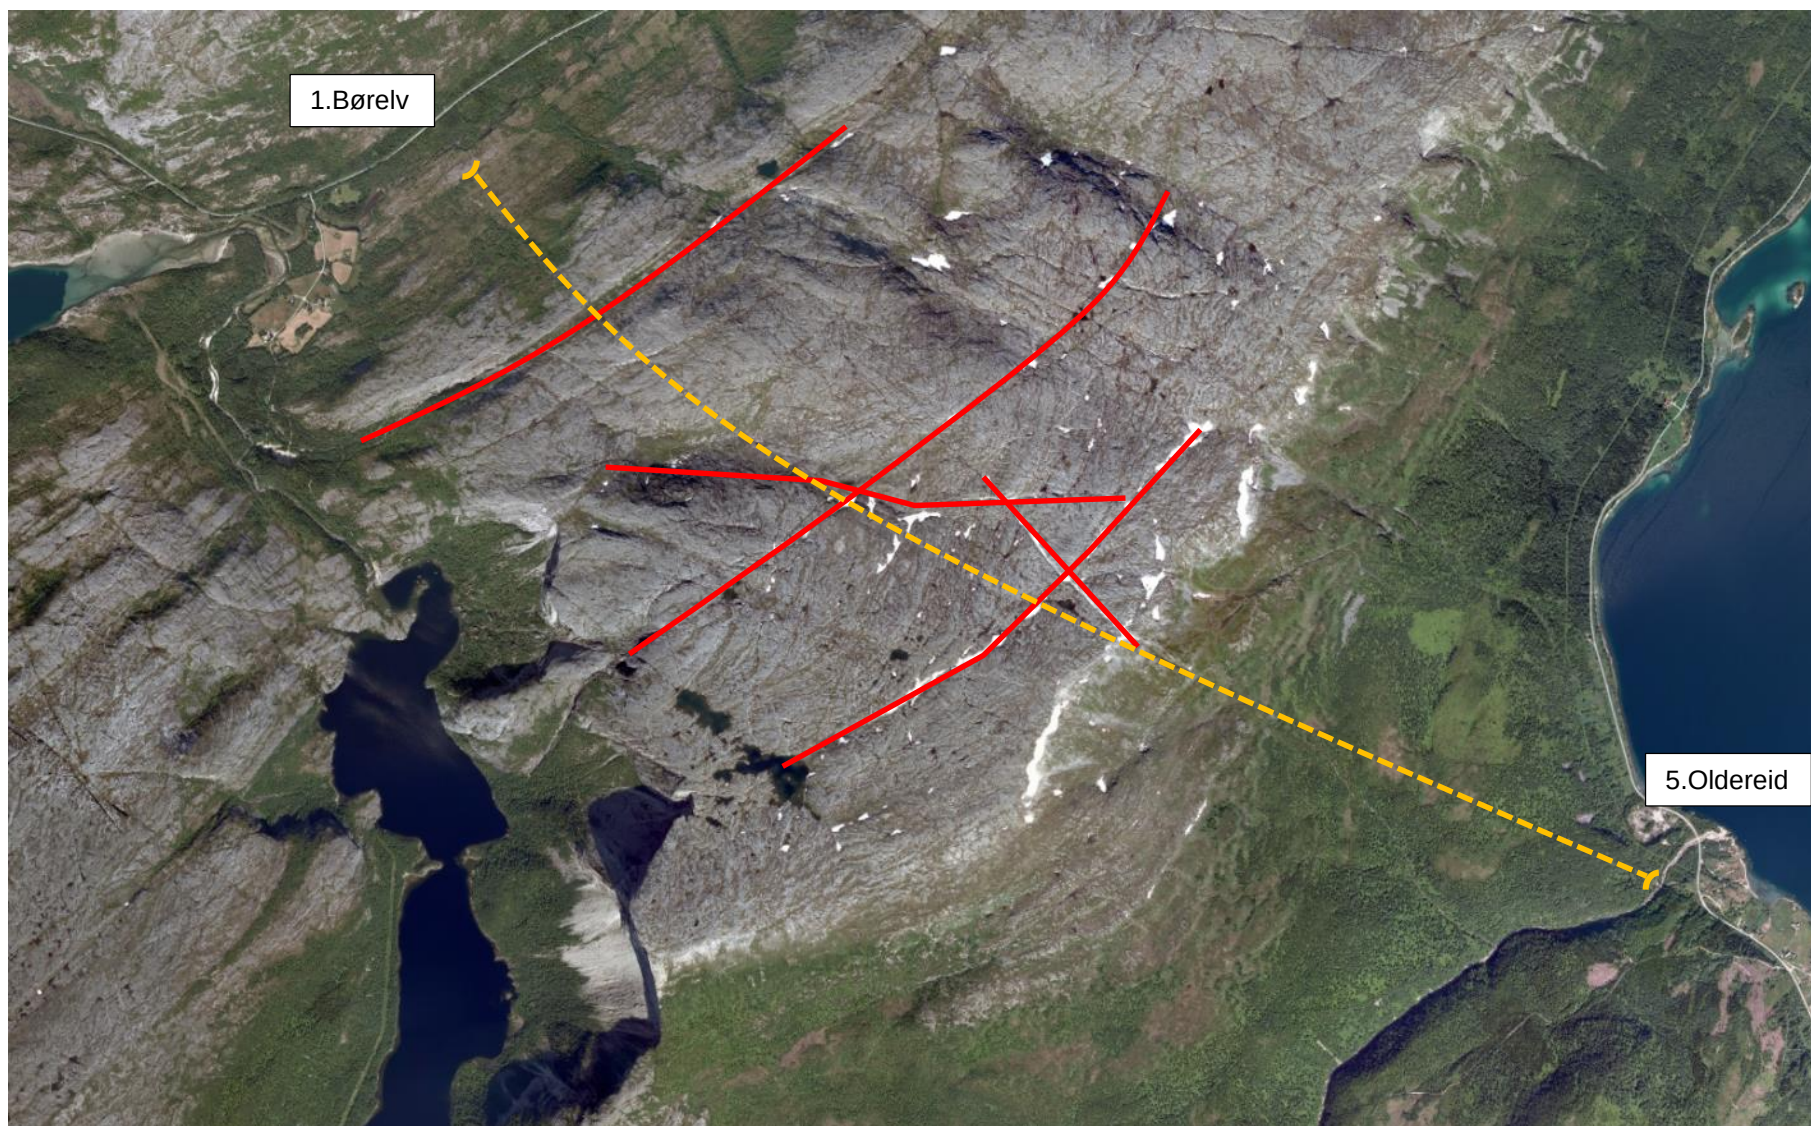
Figur 1: Oversikt over trasé og plassering av påhugg. Tegningen er etter frihånd og ikke helt korrekt. Markerte soner i terrenget er markert med rød linje.

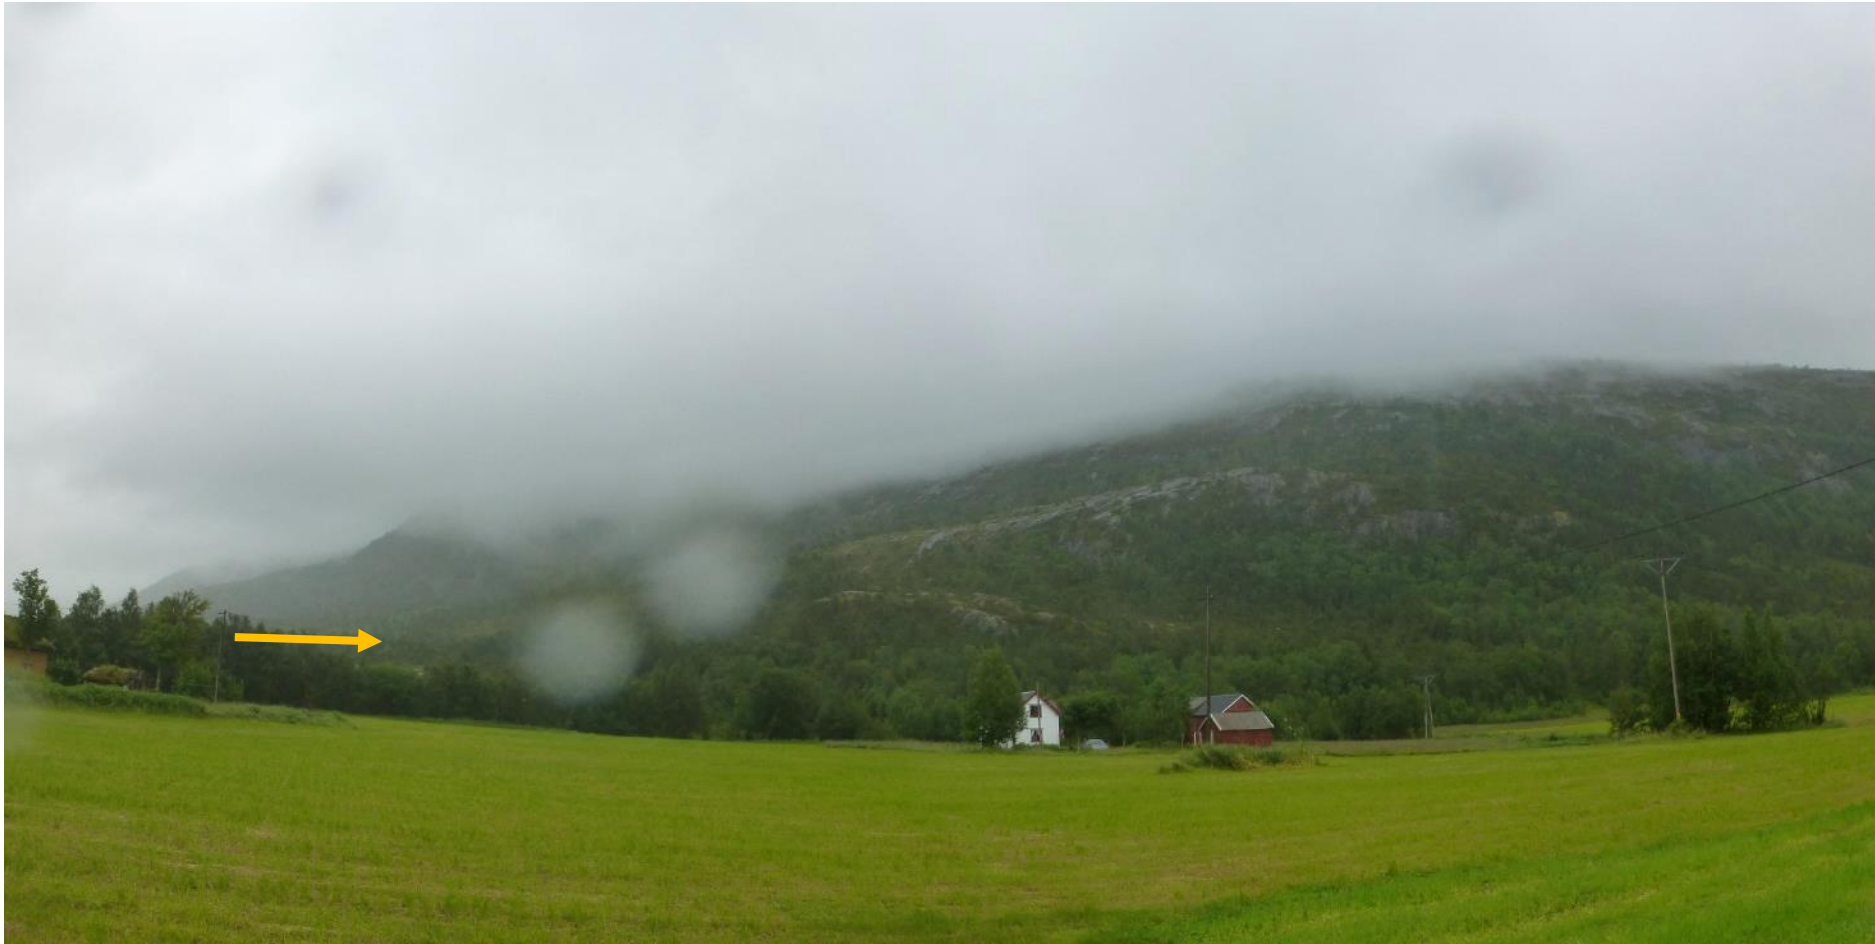
*Figur 2: Oversikt over påhuggsområdet sett mot nord øst. På grunn av lavt skydekke og dårlig vær var det ikke mulig å få et bedre oversiktsbilde enn over. Se pil for ca. plassering av påhugg.*

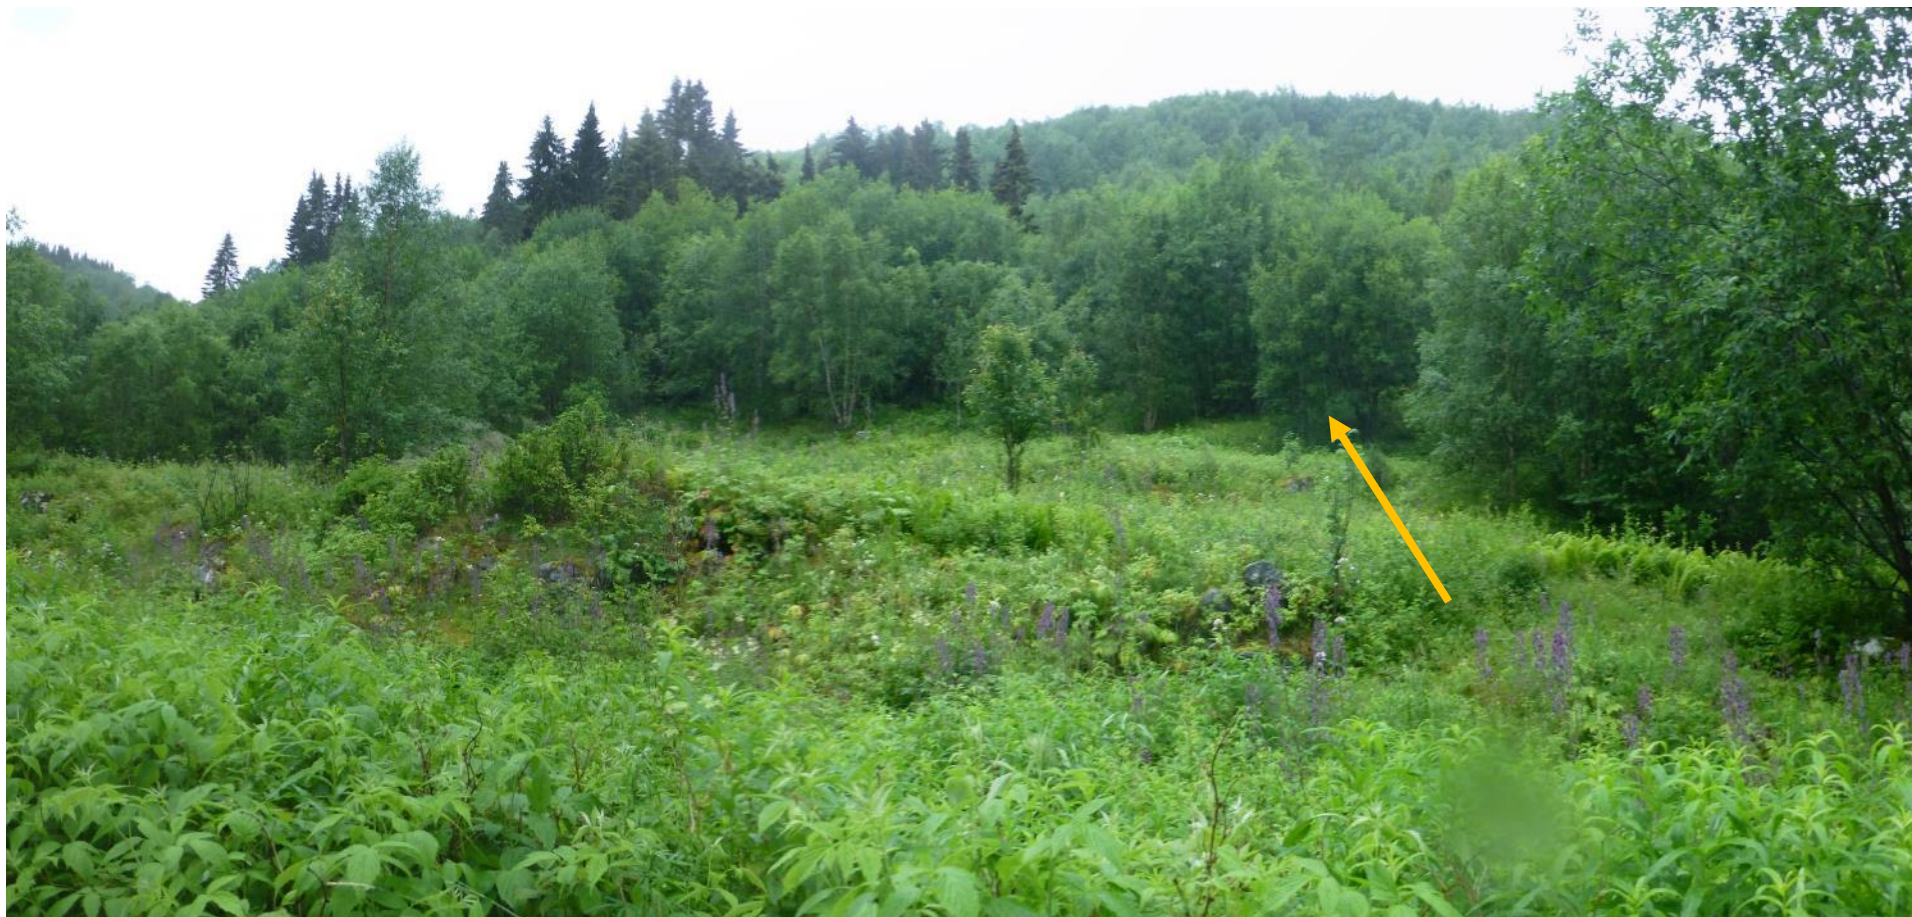
Figur 3: Oversiktsbilde fra påhuggsområde ved Oldereid. Se pil for ca. plassering av påhugg.

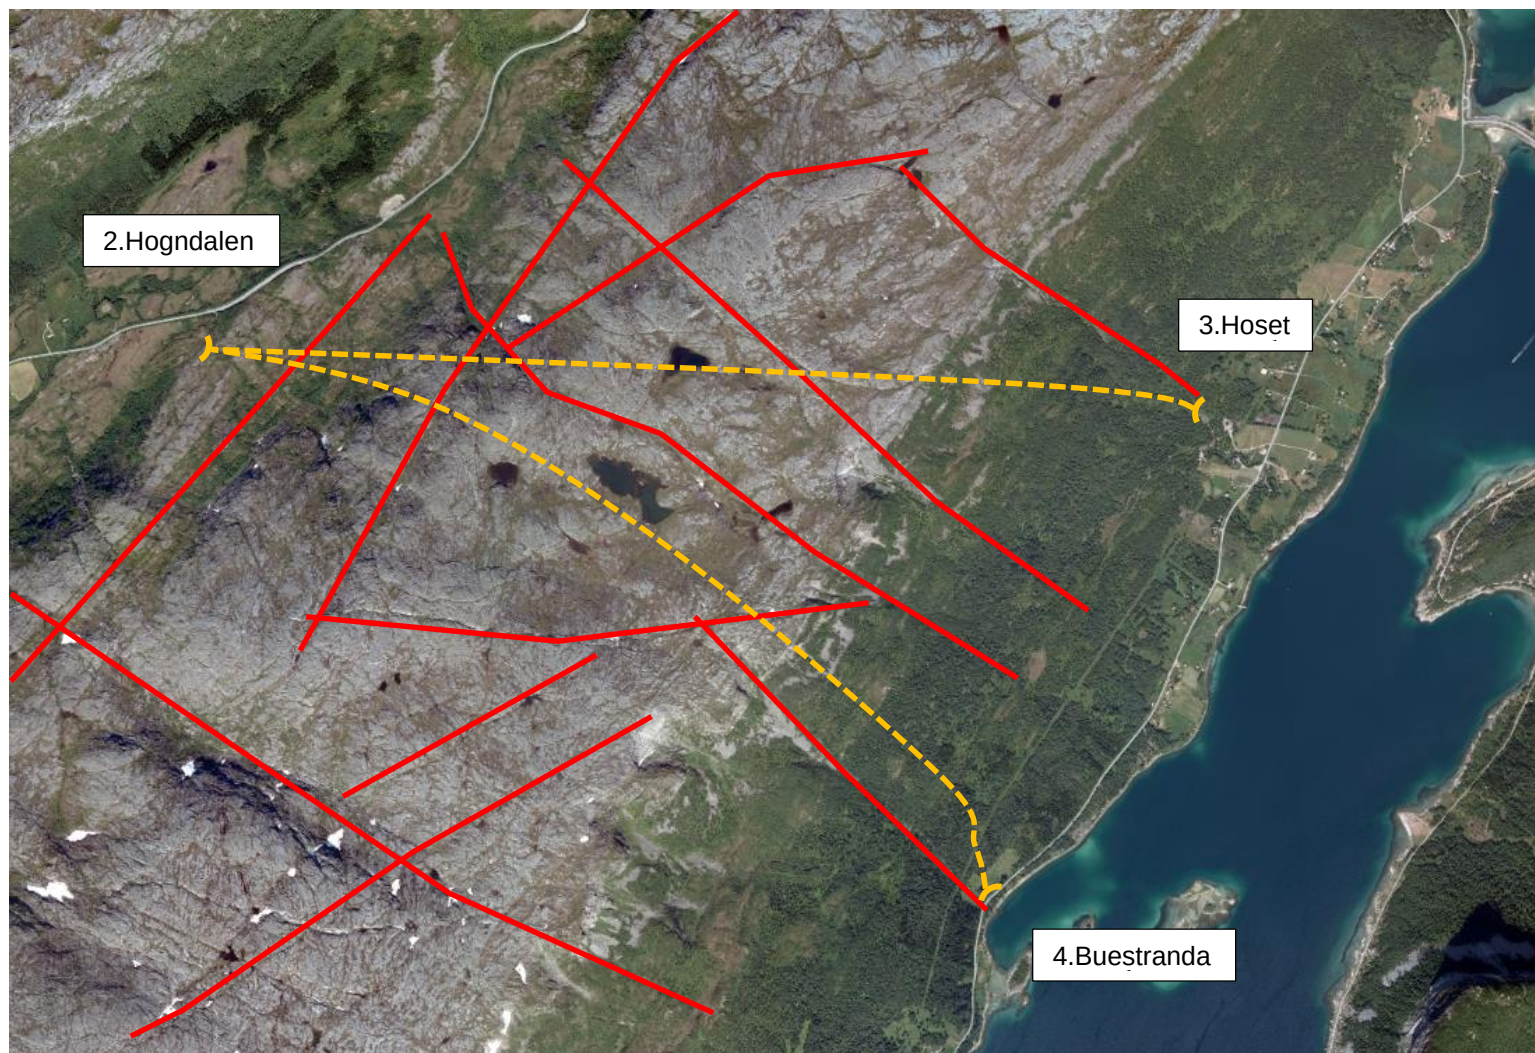
| Område | Løsmasseforhold | Bergart | Skredfare | Plassering |
|---|---|---|---|---|
| Trasé | Trasé for alternativ Børelv – Oldereid vurderes å være god, da tunnelen går omtrent vinkelrett på de mest markerte lineasjonene i området, se vedlegg 2a. Det samme gjelder for traseene mellom Hogndalen og Hoset/Buestranda. Traseene går stedvis parallelt med enkelte lineasjoner, men tilnærmet vinkelrett på de mest markerte lineasjonene, se vedlegg 2b. | | | |

Figur 1: Flyfoto over området mellom Hogndalen og Hoset/Buestranda. Ca. plassering av påhugg og traseer er tegnet med oransje linje. Markerte soner i området er tegnet med røde linjer.

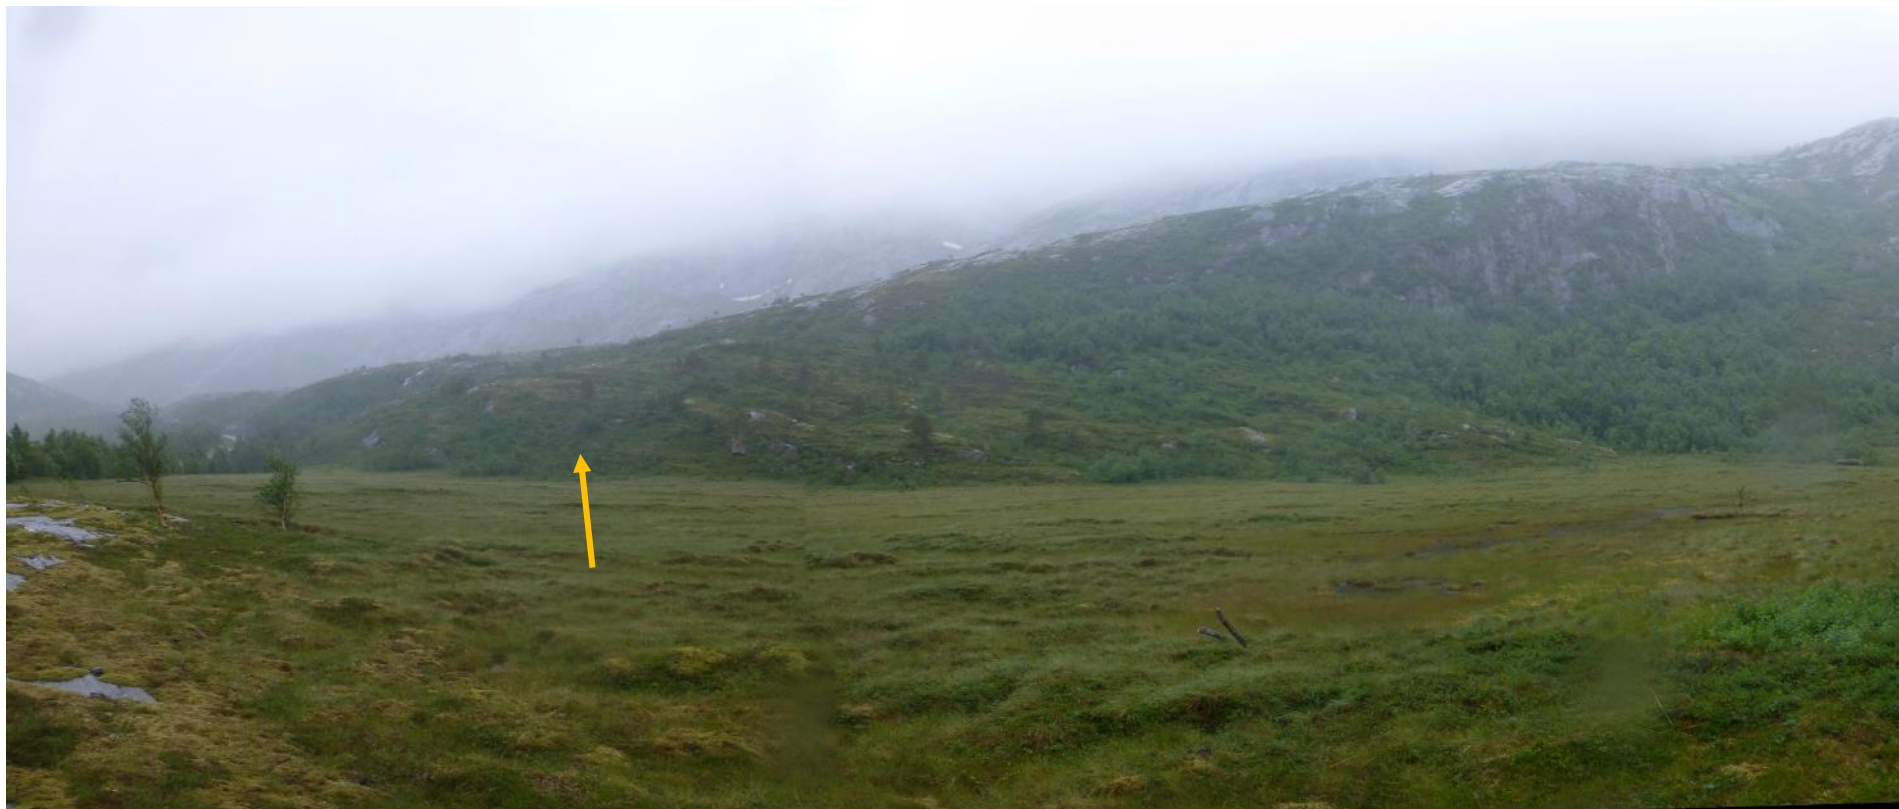
*Figur 2: Hongndalen. Oversiktsbilde over påhuggsområdet. Se pil for ca. påhuggsplassering.*

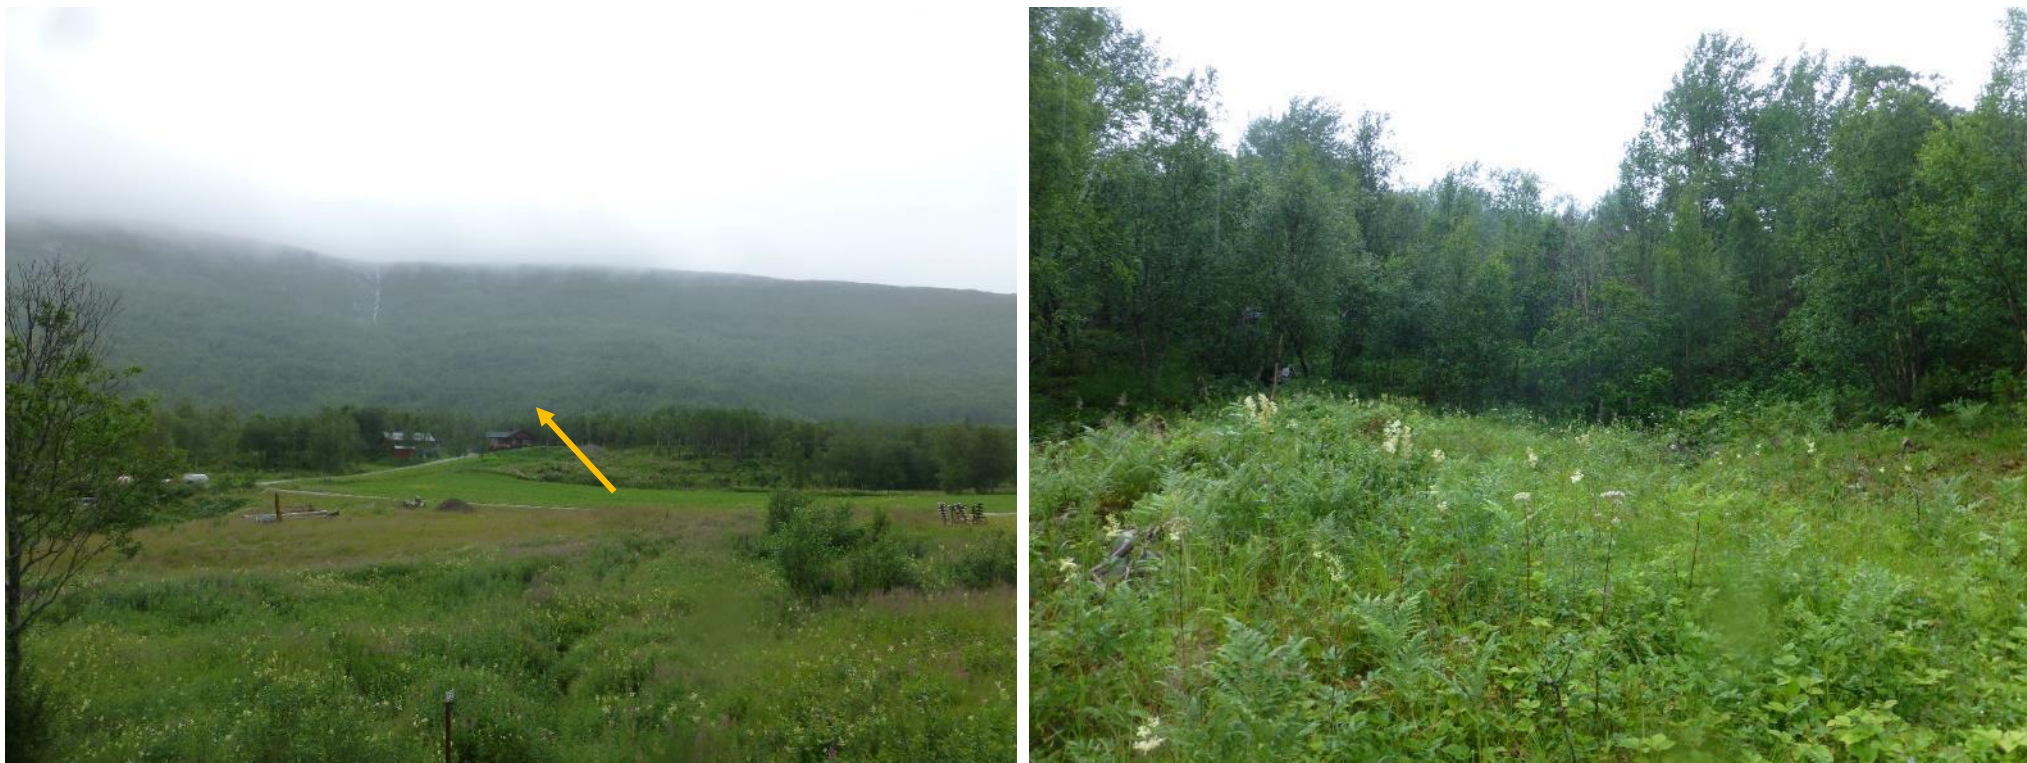
*Figur 3: Venstre: Oversiktsbilde over terrenget ved påhugget ved Hoset. Se pil for ca. påhuggsplassering.  
Høyre: Påhuggsområdet*

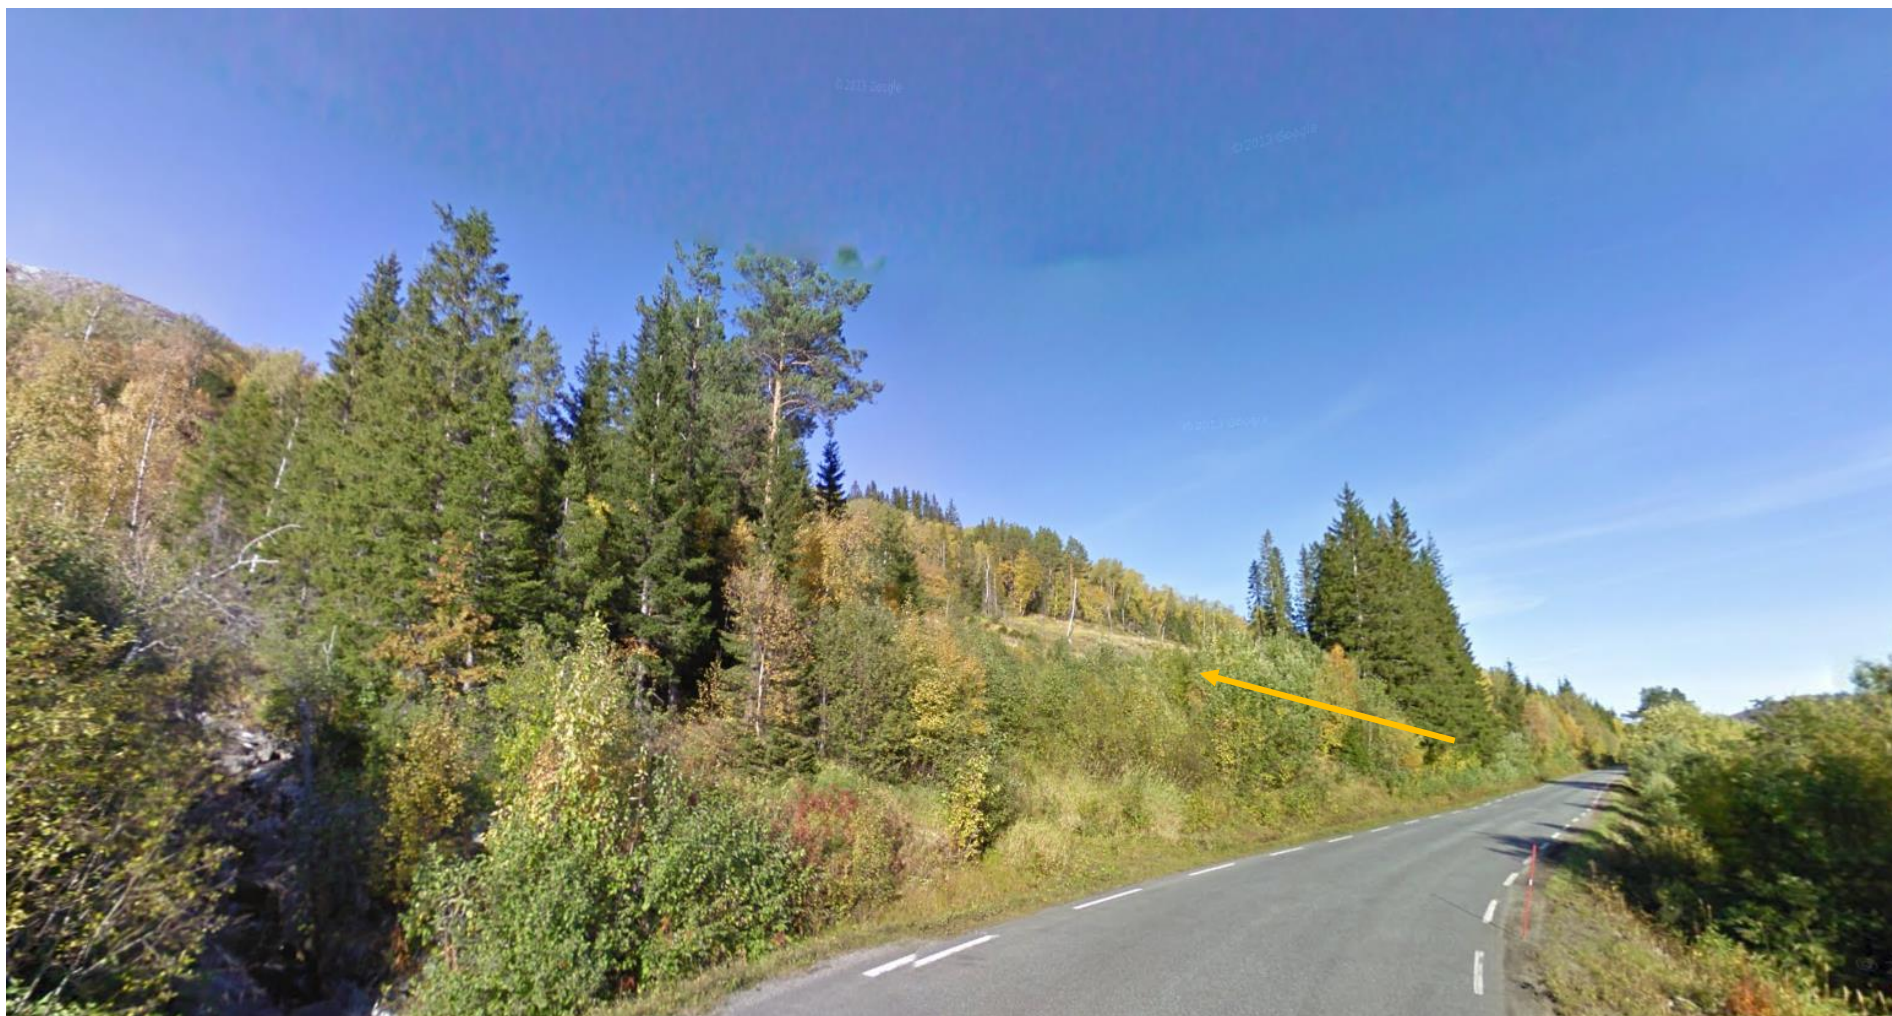
Figur 4: Påhuggsområde Buestranda ([www.google.no](http://www.google.no)). Se pil for ca. påhuggsplassering. På grunn av dårlige bilder fra området er det valgt å benytte foto tatt av google fra området.

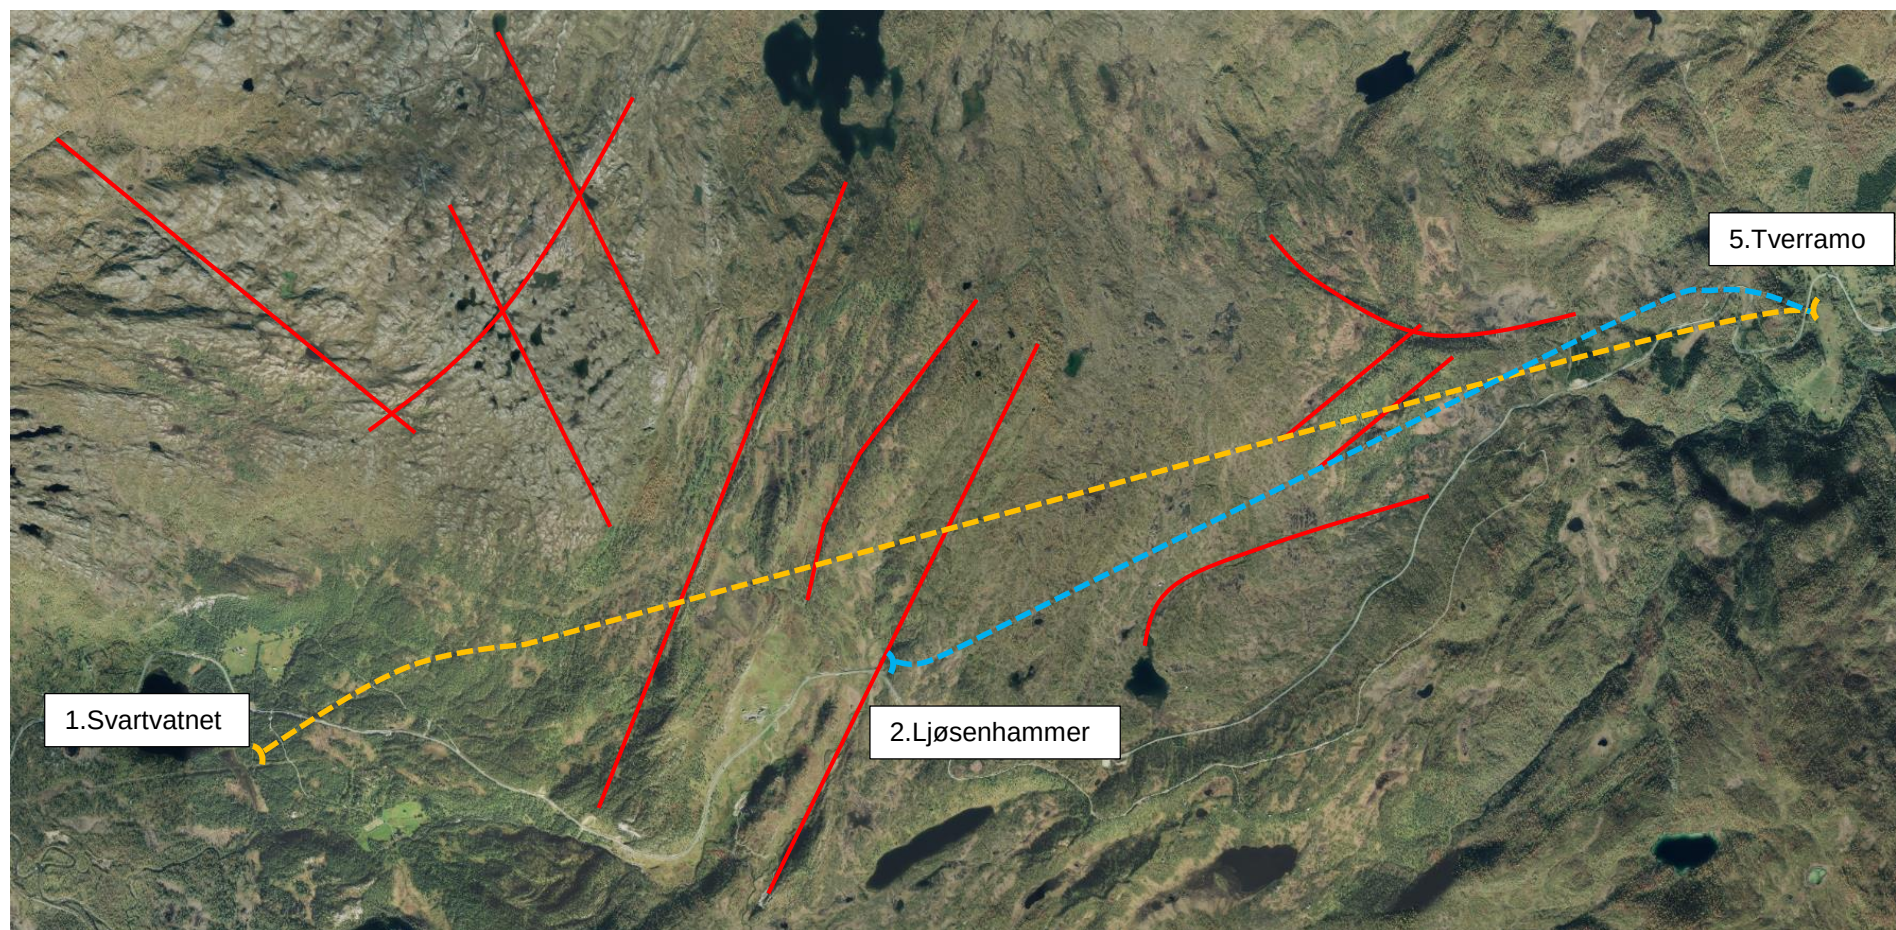
Figur 1: Oversiktsbilde over trasé alternativer fra Tverramo. Oransje farge viser alterantivet fra Svartvatnet og blå linje viser alternativet fra Ljøsenhammer. Traseene er tegnet etter øyemål. Markerte soner i terrenget, tolket fra flyfoto, er markert med røde linjer.

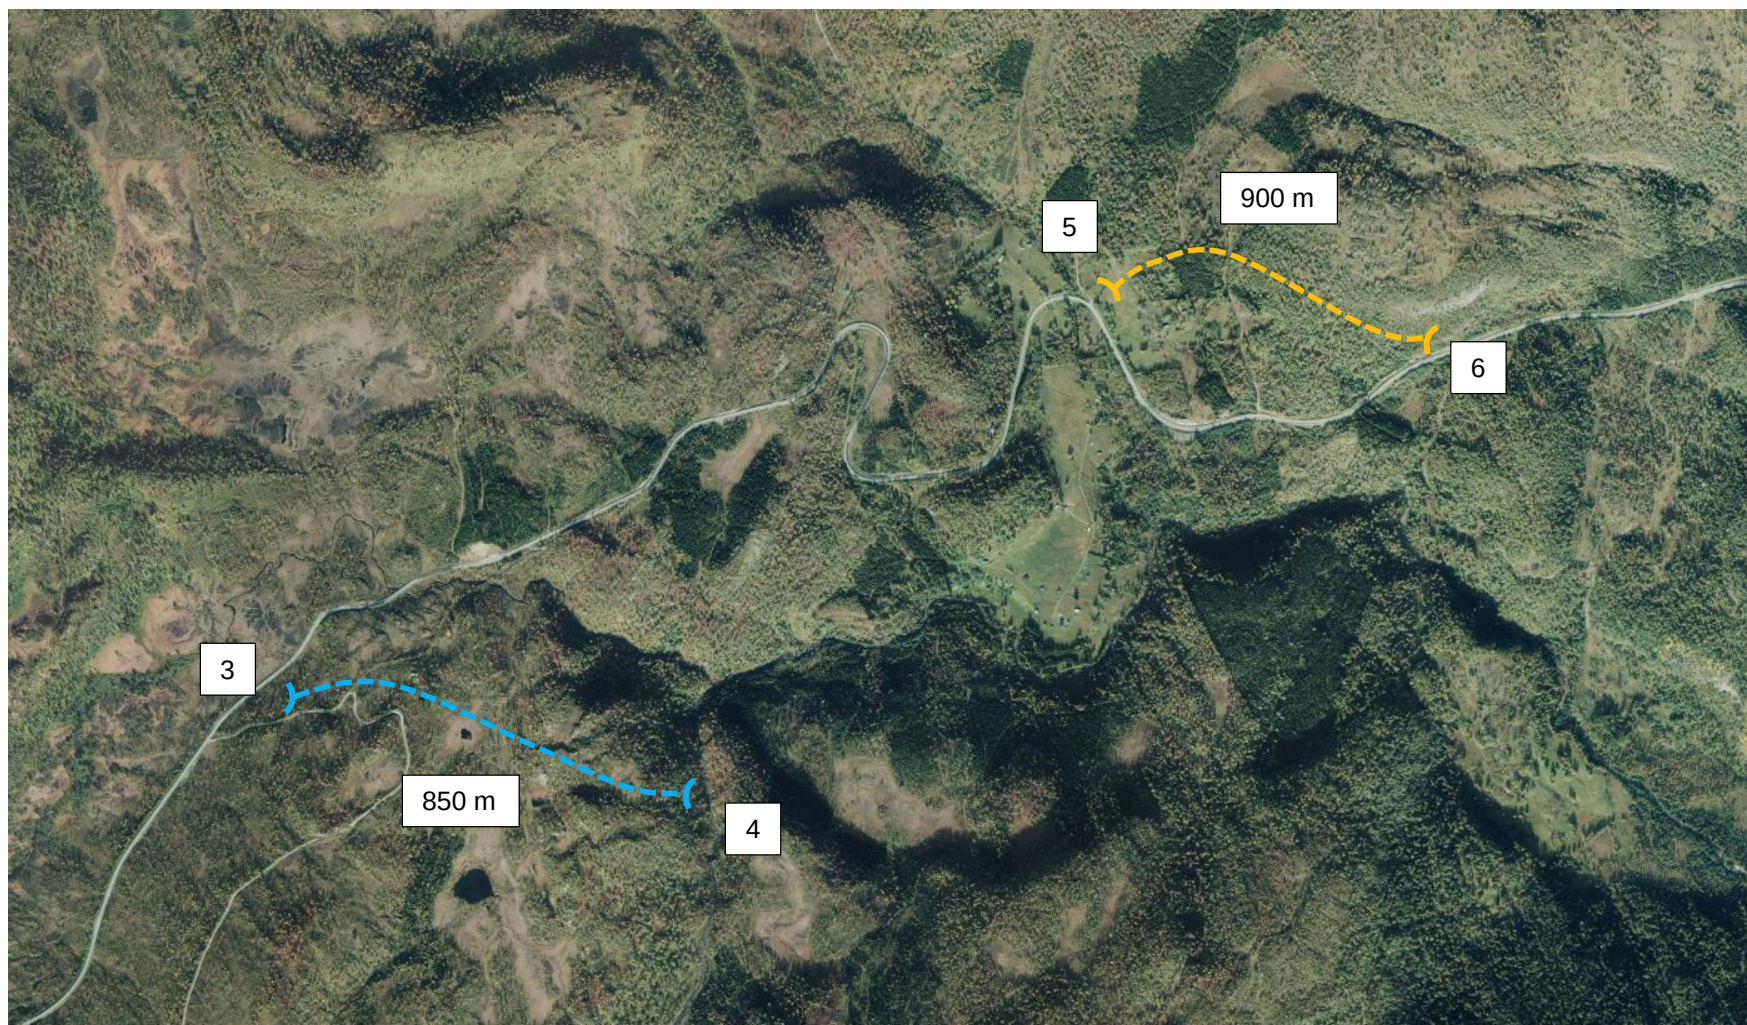
Figur 1: Flyfoto som viser oversikt over alternative traseer. 850 meter lang tunnel er tegnet med blå linje. 900 meter lang tunnel er tegnet med oransje linje. Tegning er etter frihånd.

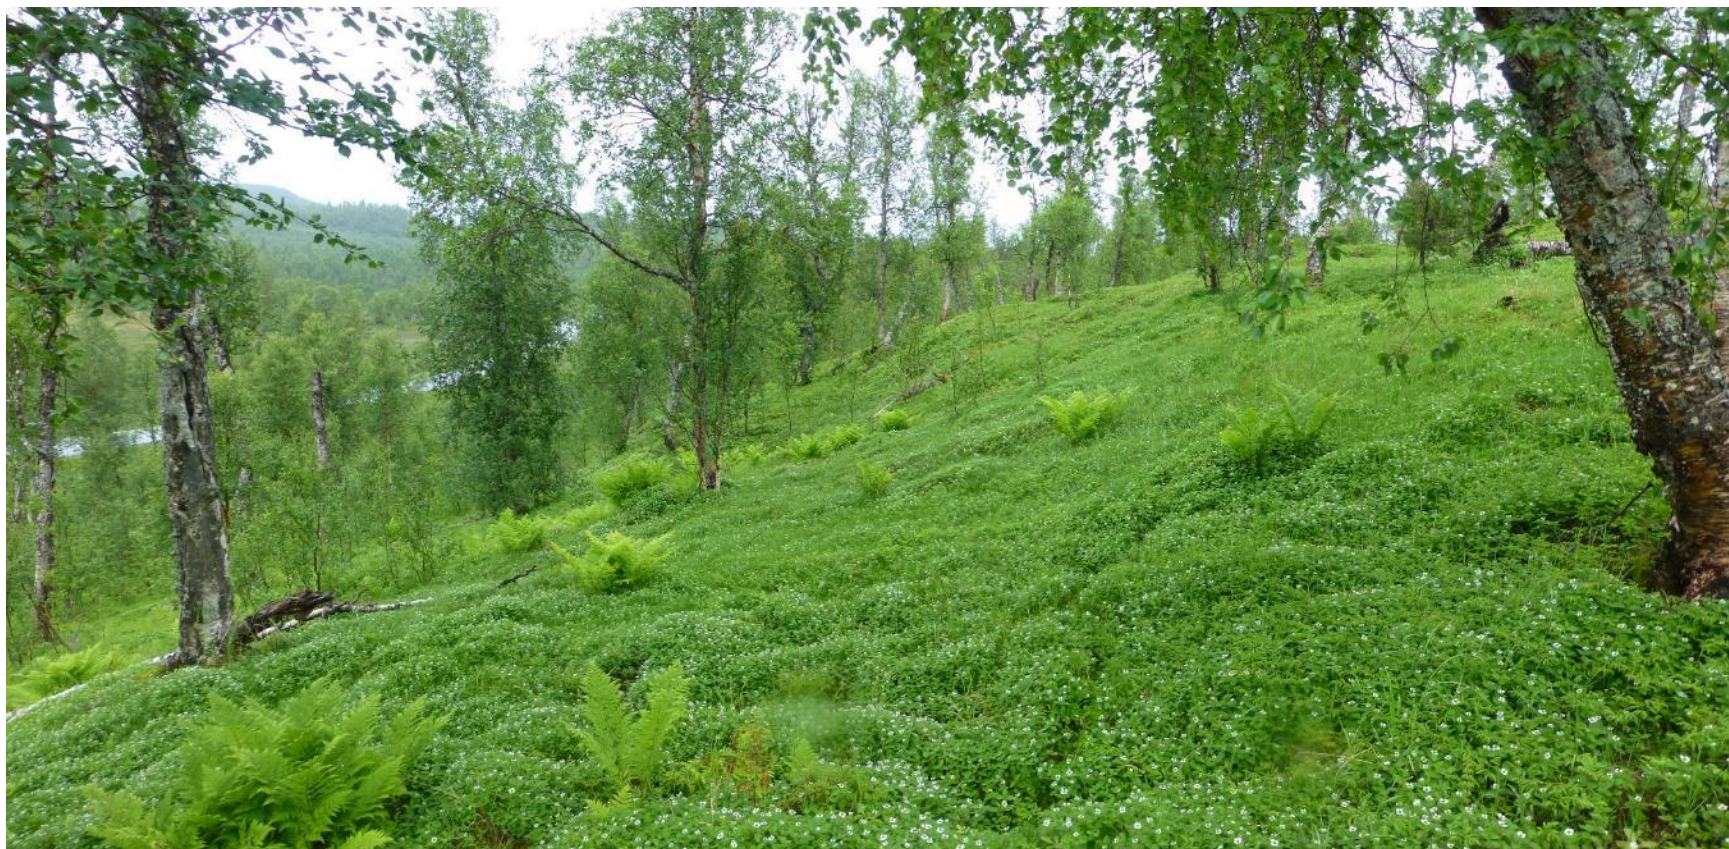
*Figur 2: Tunnel 850 m. Oversiktsbilde over påhuggsområdet i nordvest.*

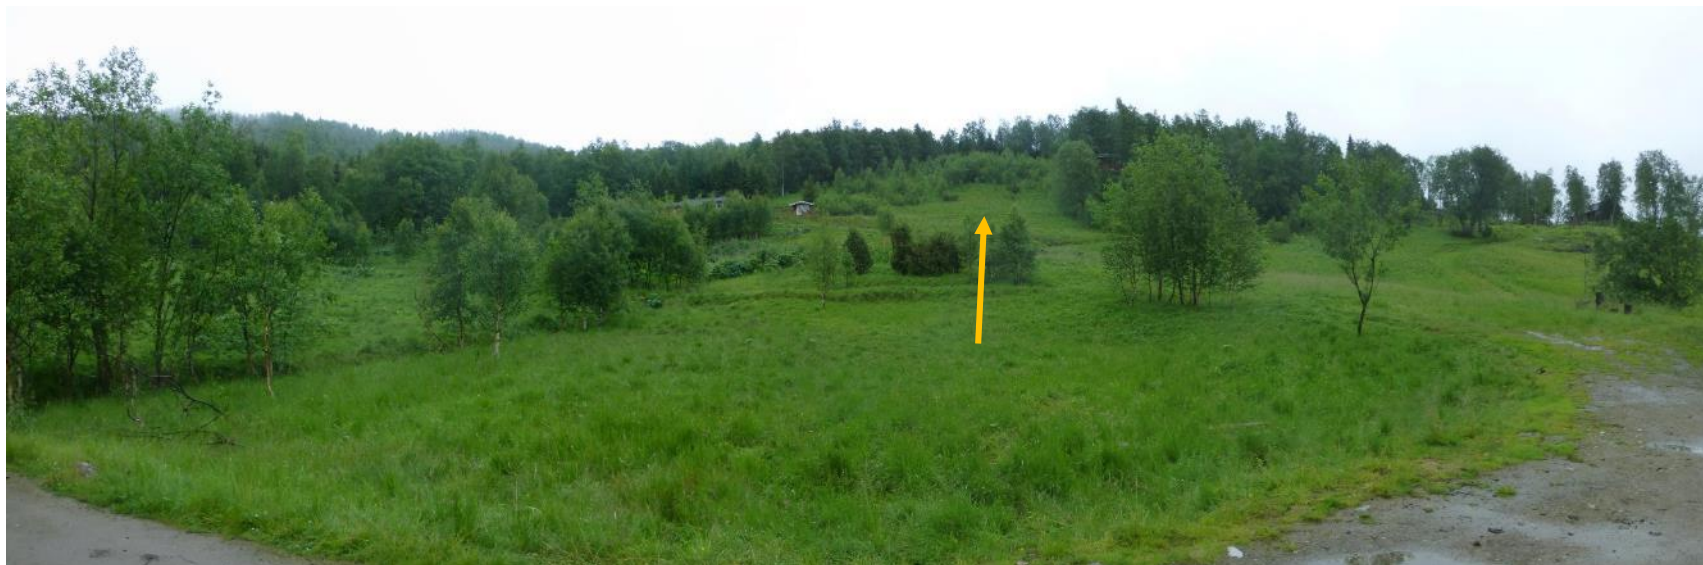
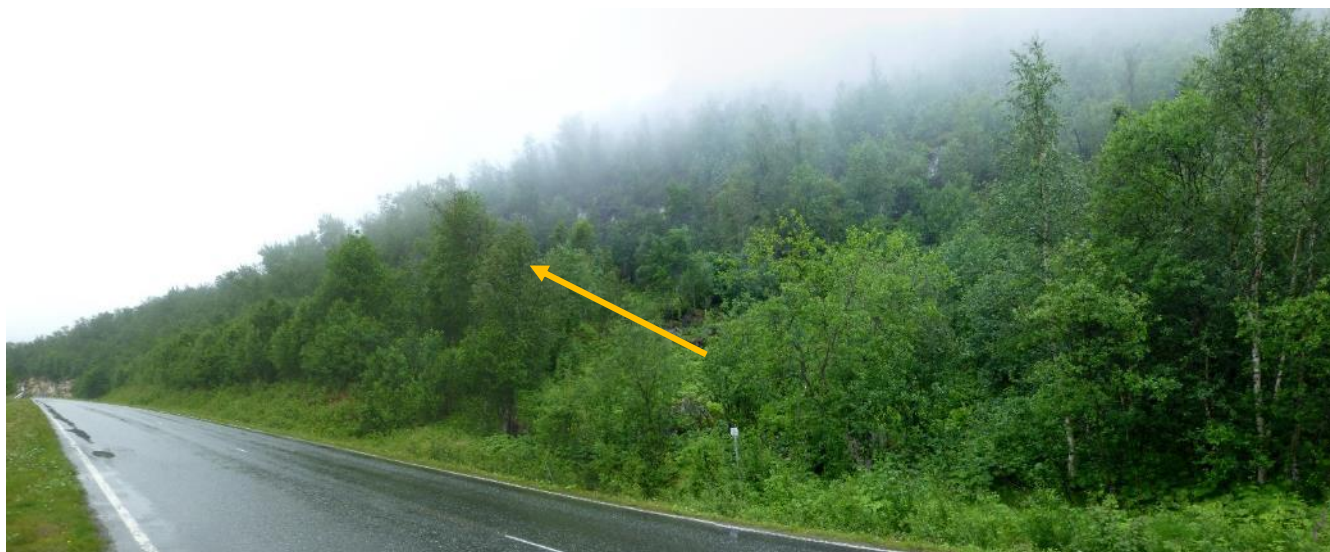
*Figur 3: Tunnel 900 m. Øverste bildet viser en oversikt over påhuggsområdet i vest. Det nederste bildet viser oversikt over påhuggsområdet mot øst. Ca. plassering av påhuggene er vist med pil.*
